1 熱海市逢初川盛土崩壊の地質的原因について

2 Geological causes of the landslide of an embankment at the
3 Aizome River, Atami

37 Abstract

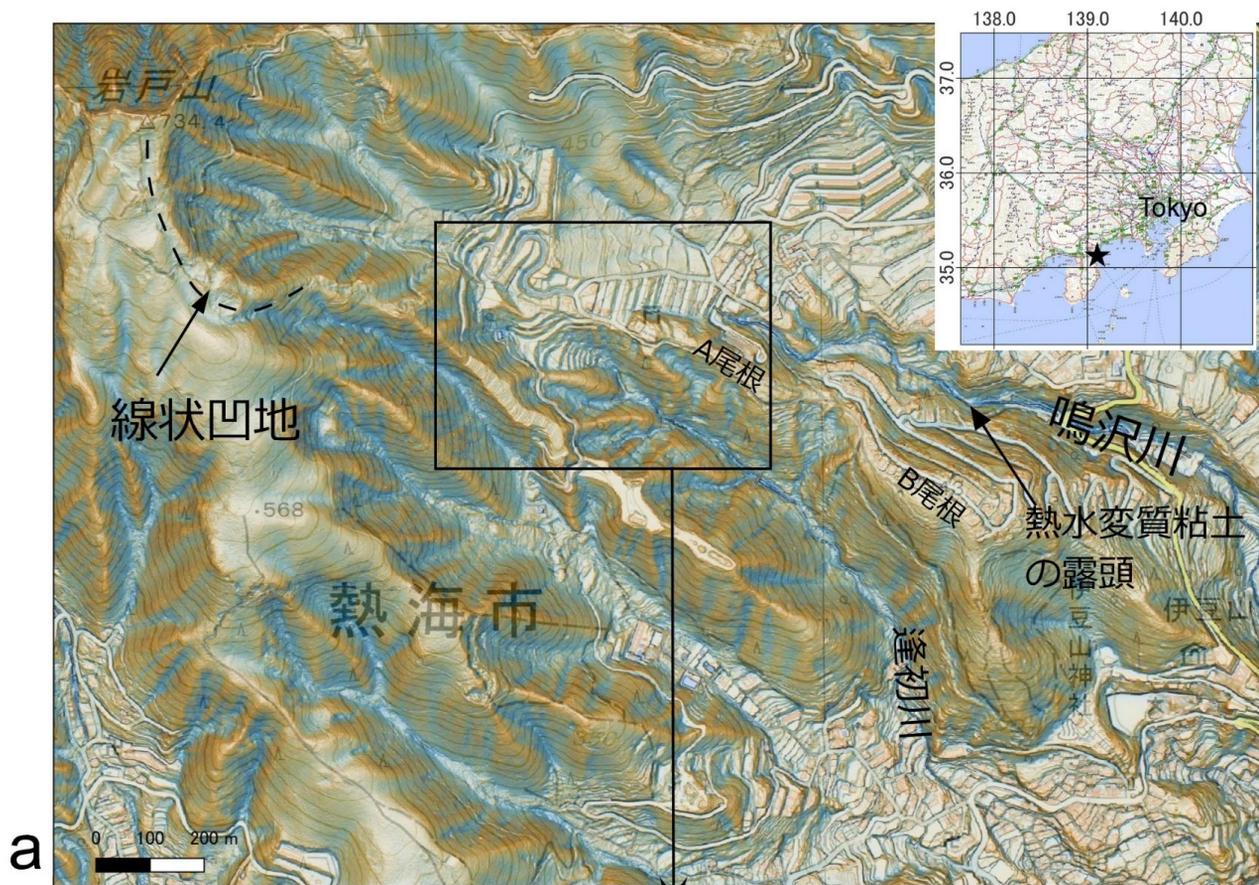
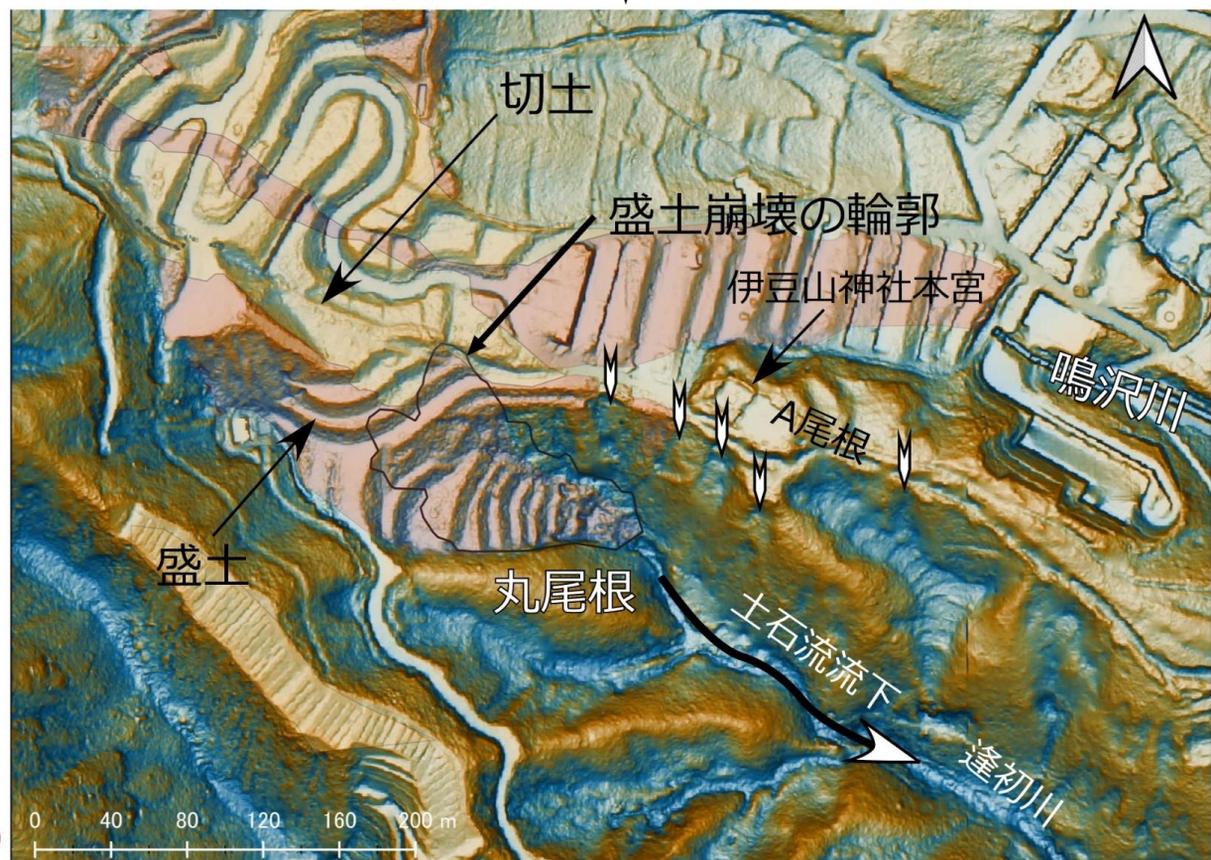
95 崩壊地周辺には地質・岩石を観察できる露頭が極めて少ない。
96 鳴沢川沿いには差し渡し最大 2m の角礫が乱雑に堆積している。
97 鳴沢川と逢初川の間尾根は、盛土崩壊地の東方 600m まで東南
98 東に伸びるが(A 尾根, 図 1 a), そこで大きく屈曲し, 南東方向に
99 伸びる広い B 尾根となる。A 尾根は不規則な凹凸に富むが(図 1b),
100 B 尾根は滑らかな地表面を呈す。また, A 尾根では, 熱水変質し
101 た安山岩と思われる粘土(熱水変質粘土と呼ぶ)が伊豆山神社本宮
102 境内から道路沿いに点々と露出し, 堅硬な岩盤の露出はない(図
103 1b)。一方, その東側の B 尾根では, 熱水変質粘土の露出はほと
104 んどなく, 堅硬な安山岩の露頭が頻繁に認められた。これらのこ
105 とから, A 尾根は主に熱水変質粘土からなり, B 尾根は未変質の
106 安山岩からなると推定される。A 尾根の南側斜面には小規模な崩
107 壊跡地が多く認められる(図 1b)。

123 図 1b には, 人工的な地形改変を切土と盛土に分けて表示して
124 ある(静岡県, 2022). 逢初川最上流になされた盛土の内, 図 1b に
125 輪郭を示した範囲が崩壊し, その土砂が逢初川沿いに流下した.
126 盛土表面は階段状に成形されており, 発生前後の 1mDEM データ
127 (静岡県, 2020, 2021b)を比較したところ, 崩壊した部分の最下
128 部 350m と最上部 407m との比高は 57m, 崩壊深の最大は約 15m
129 であった. 2019 年 12 月の空中写真によれば, この崩壊した盛土
130 の下部と北側中部の盛土小段には小崩壊が発生していた(後述,
131 静岡県, 2021a).

図 1 盛土崩壊箇所周辺の盛土崩壊前の地形イメージ. a: 位置図(基図は, 朝日航洋株式会社(2021a)). 挿入図の★が a 図の位置. b: 盛土崩壊部近傍の拡大図. 切土と盛土の分布は静岡県(2021)による. 白矢羽根印は植生の回復した小崩壊地形を示す.

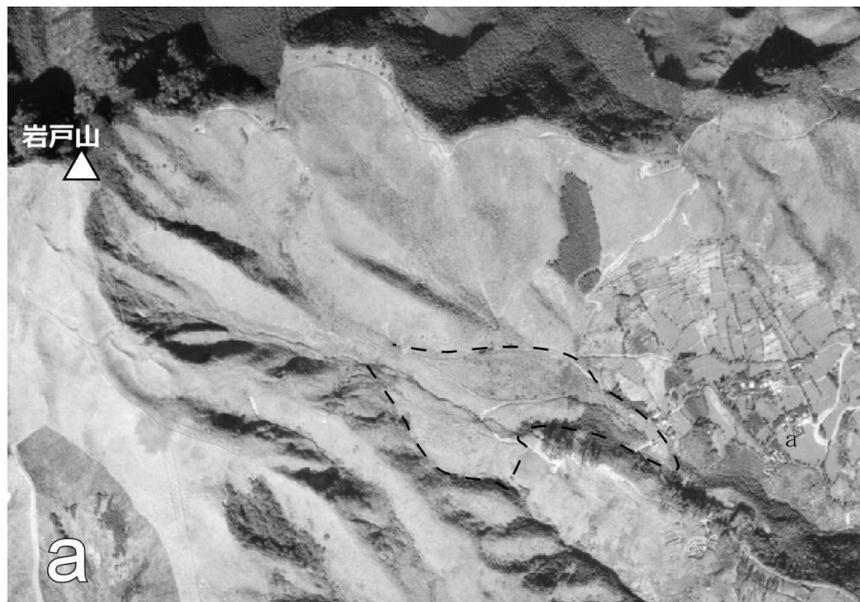
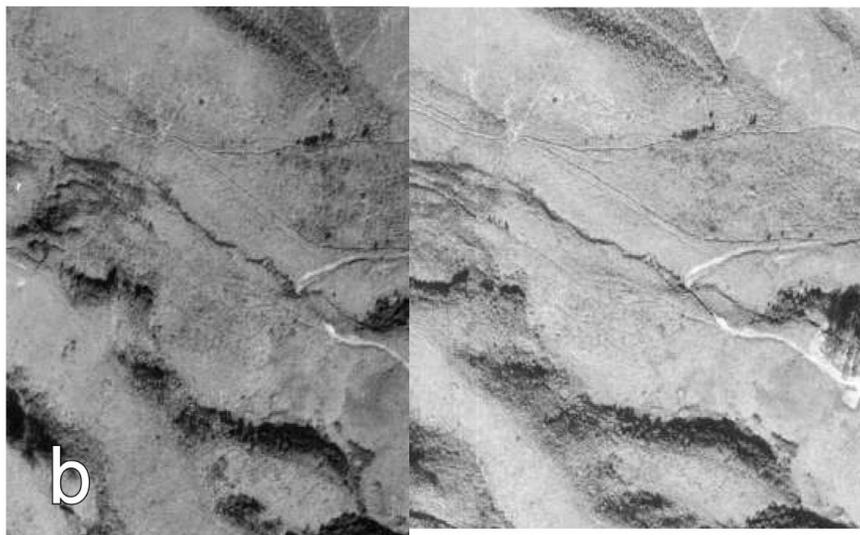
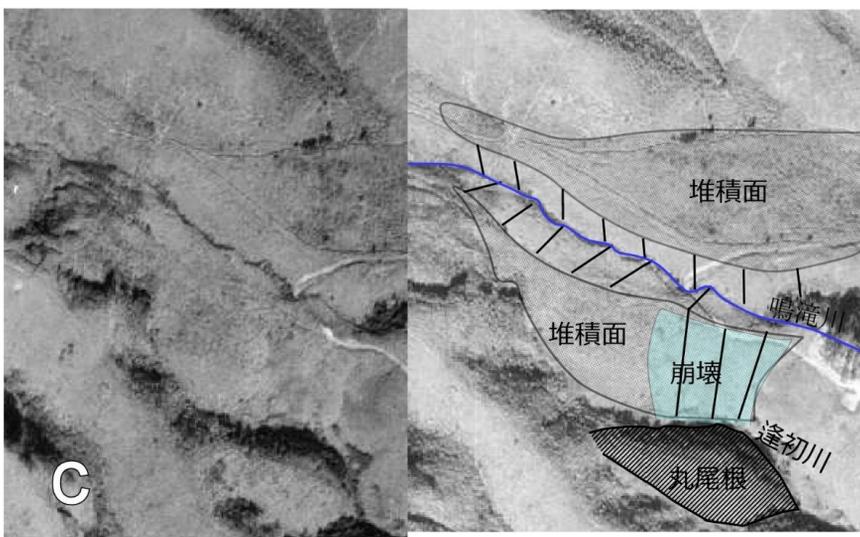
134 逢初川上流から鳴沢川上流の切土や盛土などの人工的な地形
135 改変は, 2002 年に始まり, 2011 年には終了した(静岡県, 2022).
136 人工的な地形改変前の地形は, 1962 年に国土地理院が撮影した
137 空中写真によって良く観察できる(図 2). その写真では, 盛土が
138 なされる以前の箇所は, 滑らかな草地となっている. 岩戸山東斜
139 面の複数の谷は, 下流側で合流し, その下流側では河谷は埋積さ
140 れ, A 尾根をまたいで, その両側の鳴沢川と逢初川の上流部を覆
141 う変則的な沖積錐が形成されている(図 2a, b). 1962 年の空中写
142 真で見ると, この二股に分かれた沖積錐の中央部を鳴沢川が侵食
143 し小規模な V 字型の谷を形成していたことがわかる(図 2b, c).
144 重要な特徴として, 逢初川上流部を覆う沖積錐の東端は崩壊して
145 元の堆積面を失っていることである(図 2b, c). この崩壊の西端
146 は, 南側の丸尾根の中央部よりもやや西側で逢初川の攻撃斜面側
147 となっている(図 2c).

図 2 逢初川および鳴沢川上流の人工改変前の地形. a: 1962 年撮影の空中写真(国土地理院撮影, MKT-62-8X C9-8). 破線は沖積錐の輪郭. b: 盛土予定地付近の拡大ステレオペア(MKT-62-8X C9-8, C9-9). c: 同上(地形分類図).

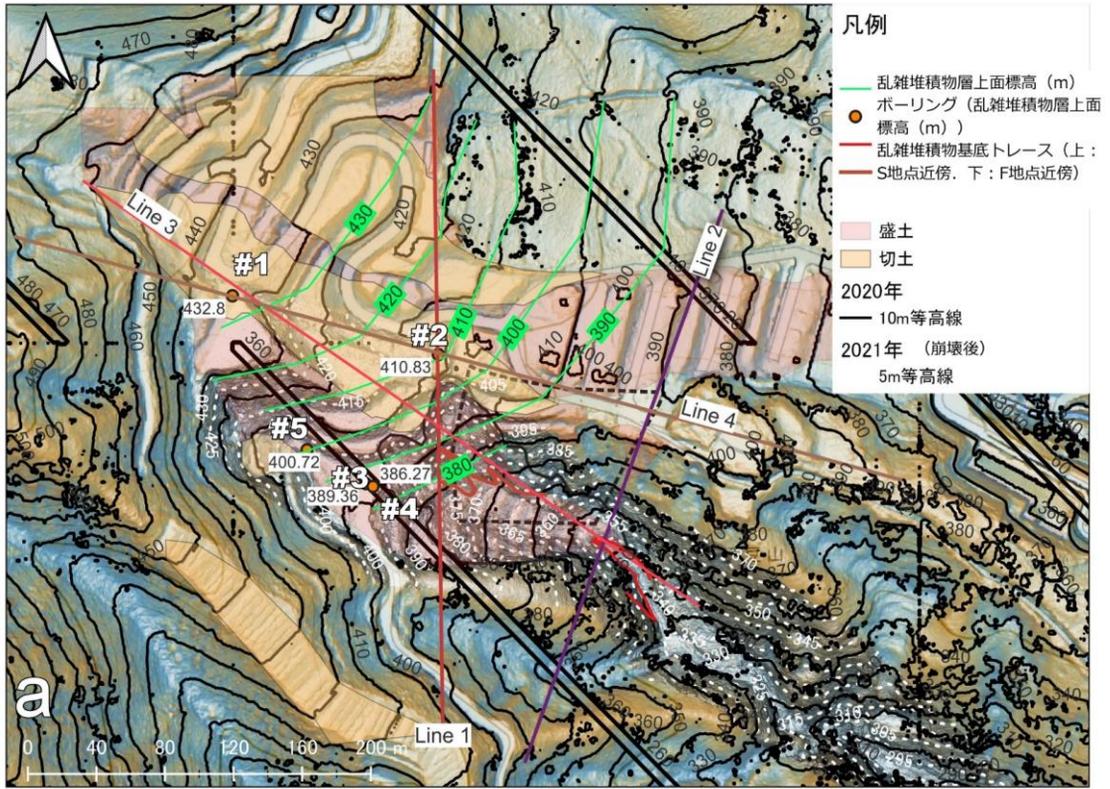
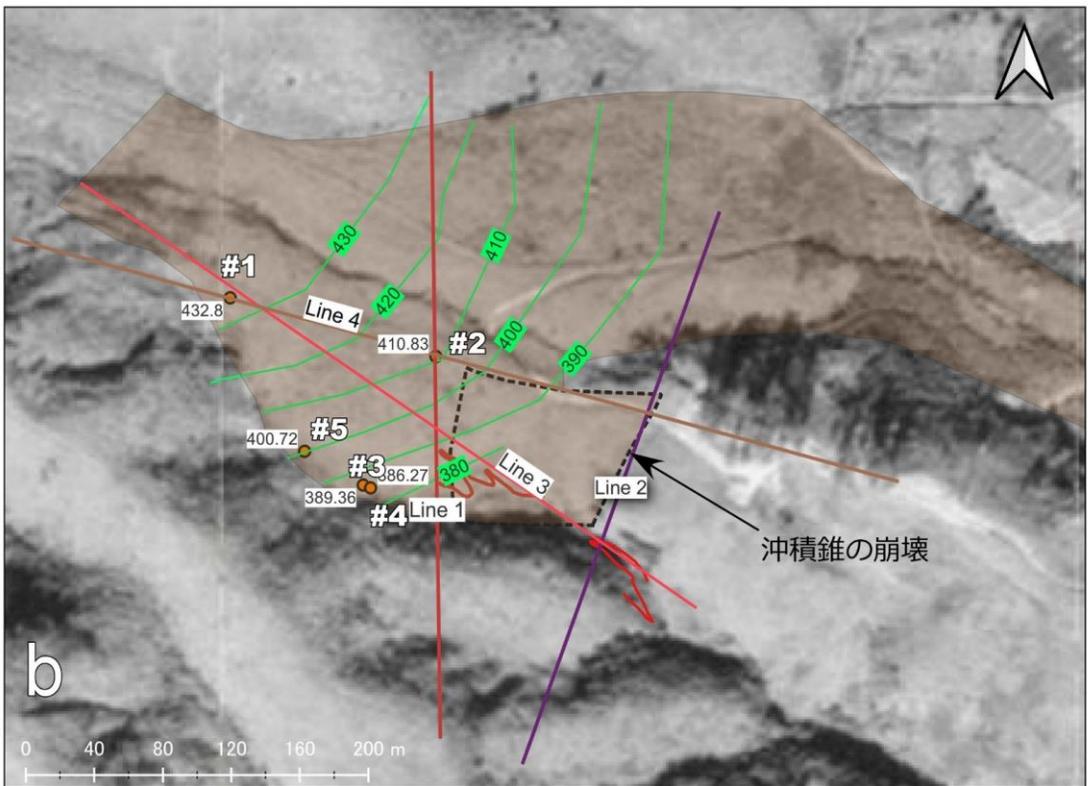
175 図 4 には、ボーリング調査からわかった乱雑堆積物の上面の等

176 高線を示す．これは，No. 1 ボーリング近くで 432.8m と最も高
177 く，東から南東側に向かって低くなっている．このことは，1962
178 年の空中写真から判読される沖積錐の傾斜方向とほぼ一致して
179 おり，これらの乱雑堆積物が鳴沢川上流から供給されたことを示
180 唆している．逢初川上流部は人工改変されているが，鳴沢川の左
181 岸の緩斜面の内，宅地造成されていない北半分は元の地形面が残
182 っていると推定される．そして，図 4 でボーリングデータから得
183 られた乱雑堆積物上面の等高線は，鳴沢川北側の地形面の等高線
184 に滑らかに接続することができる．

図 4 乱雑堆積物層上面の等高線と地形との関係. a: 盛土崩壊発生前の地形イメージ(朝日航洋株式会社, 2021a)と 10m 間隔等高線(静岡県, 2020 から作成)に, 乱雑堆積物層の上面の等高線, および崩壊発生後の崩壊地内と近傍の 5m 間隔等高線を重ね合わせたもの. 乱雑堆積物層の上面の等高線は北部で地表の等高線に連続する. #1 から#5 はボーリング番号で, それに付随する数字はボーリングで確認された砂礫層の上面の標高(m). Line 番号は, 図 10 の断面に対応する断面線. 上部に散在する黒い点は樹木によるノイズで, 左上から右下に下がる黒 2 重線は, ソフトの不具合による. b: 1962 年撮影の国土地理院の空中写真に乱雑堆積物層の上面の等高線を重ねたもの. 空中写真は MKT623X C9 をジオレファレンスして重ね合わせたため, ひずんでいる. 切土と盛土の分布は静岡県(2021a, 資料 10-26)

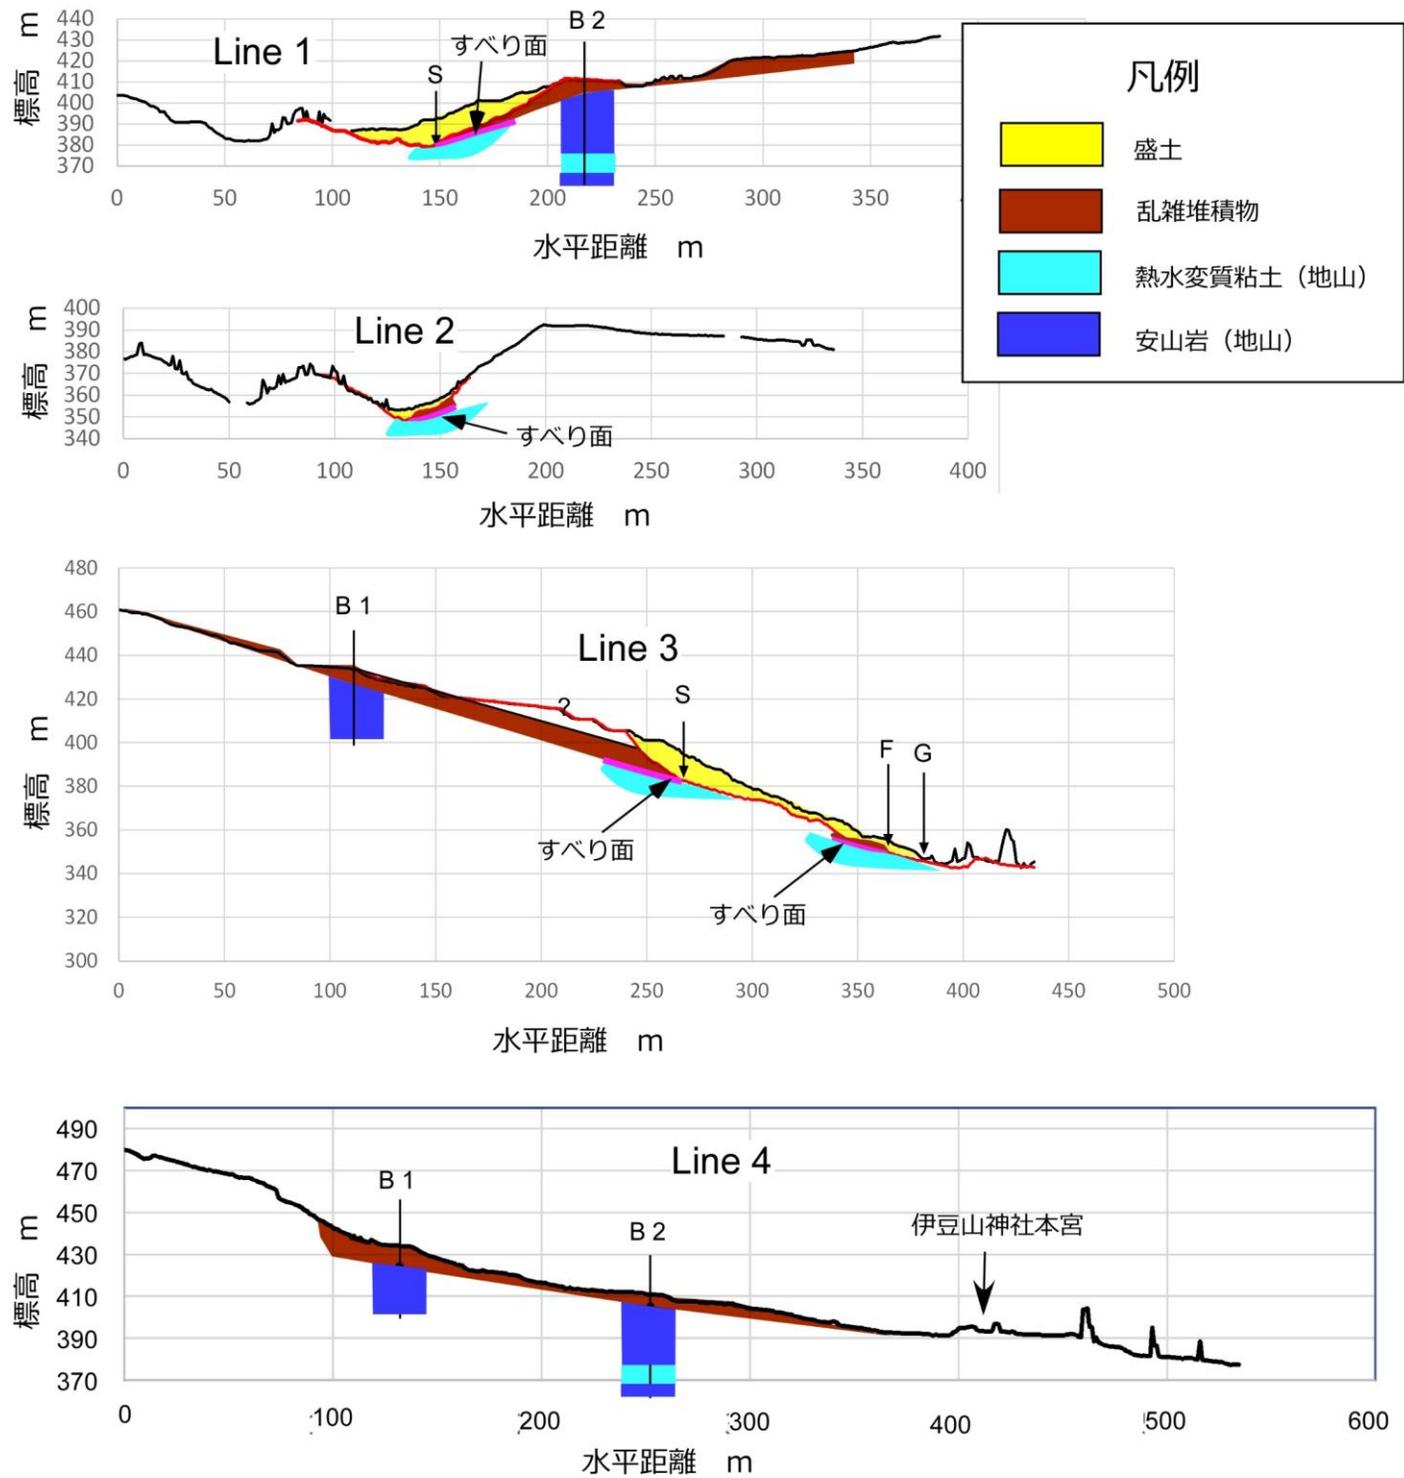
192 調査個所の 4 つの断面図を図 5 に示す．断面線は図 4 に示して
193 ある．Line 1 は No. 2 孔と後述の S 地点を通る南北のライン，
194 Line 2 は後述の F 地点を通る北北東-南南西のラインである．
195 Line 3 は鳴沢川上流部から No. 1 のボーリング孔を通り，逢初川
196 の流心を通る北西-南東の断面である．Line 4 は，No. 1 と No. 2
197 のボーリング孔を通り，尾根 A に至る西北西-東南東の断面であ
198 る．Line 1 では，No. 2 孔の孔口から深さ 6m(あるいは 12m)ま
199 で乱雑堆積物，その下は安山岩で，深さ約 33m から 41m つまり
200 標高 370m から 380m の間は灰色に強く熱水変質し，黄鉄鉱を含
201 み，頻繁に鏡肌を有する．この範囲は，高角度な鏡肌も含まれ，
202 断層破碎帯であると推定される．乱雑堆積物の層は，逢初川に向
203 かって傾斜している．Line 3 では，No. 1 孔での乱雑堆積物の層

204 は 1m から 9m の深さまであり，同様に逢初川に向かって傾斜し
205 ている．断面図上では乱雑堆積物の下方延長は盛土崩壊面に現れ
206 ることが，後述するように，崩壊面で確かめられた．鳴沢川では，
207 広い範囲が沖積錐に覆われていることから，乱雑堆積物は厚いと
208 考えられる．土砂に埋められた後の鳴沢川の盛土上面標高は Line
209 2 沿いで約 390m であり，逢初川の 350m よりも 40m も高い．鳴
210 沢川沿いの堆積物の厚さは不明であるが，いずれにしても，鳴沢
211 川に表流水がある状態では逢初川に向けて大きな水位差がある
212 ことになる．そして，鳴沢川の集水域からも，乱雑堆積物の層を
213 通過して地下水が逢初川に流入していると推定される．Line3 上
214 で，F 地点は乱雑堆積物層の延長上にある．

図 5 地質断面図。黒線は崩壊前の地表面で、赤線は崩壊後の地表面。茶色は乱雑堆積物、黄色は盛土。ピンクはすべり面。

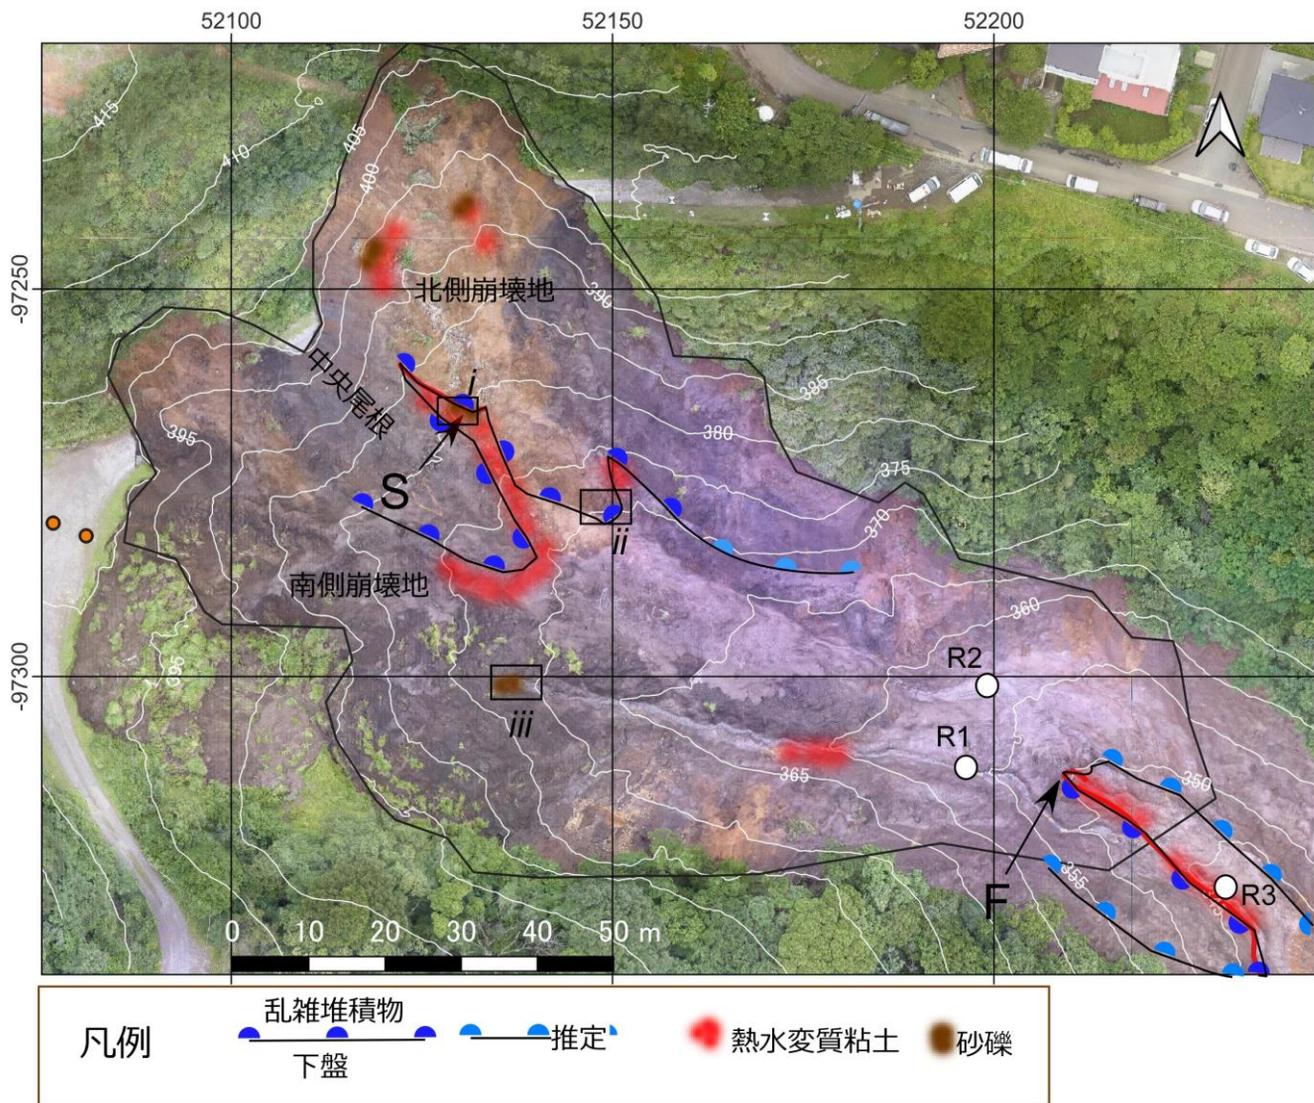
218 崩壊後の崩壊地の写真を図 6 に示す．崩壊地の上縁の中央部に
219 道路が部分的に残存しており，崩壊地はこの道路から南東に延び
220 る高まり(中央尾根)によって北側と南側とに分かれる．北側崩壊
221 地の中央部では盛土はほとんど失われ，その下の褐色の地山が露
222 出している．この地山は，乱雑なサイズの強風化安山岩の岩片や
223 硬質の安山岩の岩片を含む黄褐色土を主とし，所々にわずかに円
224 磨された細礫から中礫が 10 cm から 20 cm 程度の厚さでレンズ状
225 に含まれていた．この堆積物は，その特徴と位置から考えて，前
226 述の沖積錐を構成する乱雑堆積物である．北側崩壊地の北側側面
227 には黒色盛土が薄く残っている．南側崩壊地，特にその中央の沢
228 部の南側には黒色盛土がかなり残存している．図 6 で南側崩壊地
229 の縁よりも南西側にも地肌が見えるが，崩壊発生前後の地形標高
230 データを比較すると，これらは小段表面が薄く崩れたもので，小
231 段自体はずり下がってはいないことがわかる．

232 北側崩壊地および中央尾根下部には，地山と判断される熱水変
233 質粘土が露出していた(図 6)．これは，灰色と黄白色のまだら模
234 様を呈しており，もともと灰色をしていたものが，酸化によって
235 部分的に褐色化または黄白色化したものと推定される．

図 6 盛土崩壊地の地質概略図。S は地すべり 1 の基底部の観察箇所(図 5)。F は地すべり 2 の基底部の観察箇所(図 7)。その他の記号は本文参照。基図は盛土崩壊地の 2 cm 解像度オルソ画像に 50 cm の DEM データから作成した傾斜図を重ね合わせたもの(静岡県(2021b)のデータから作成)。

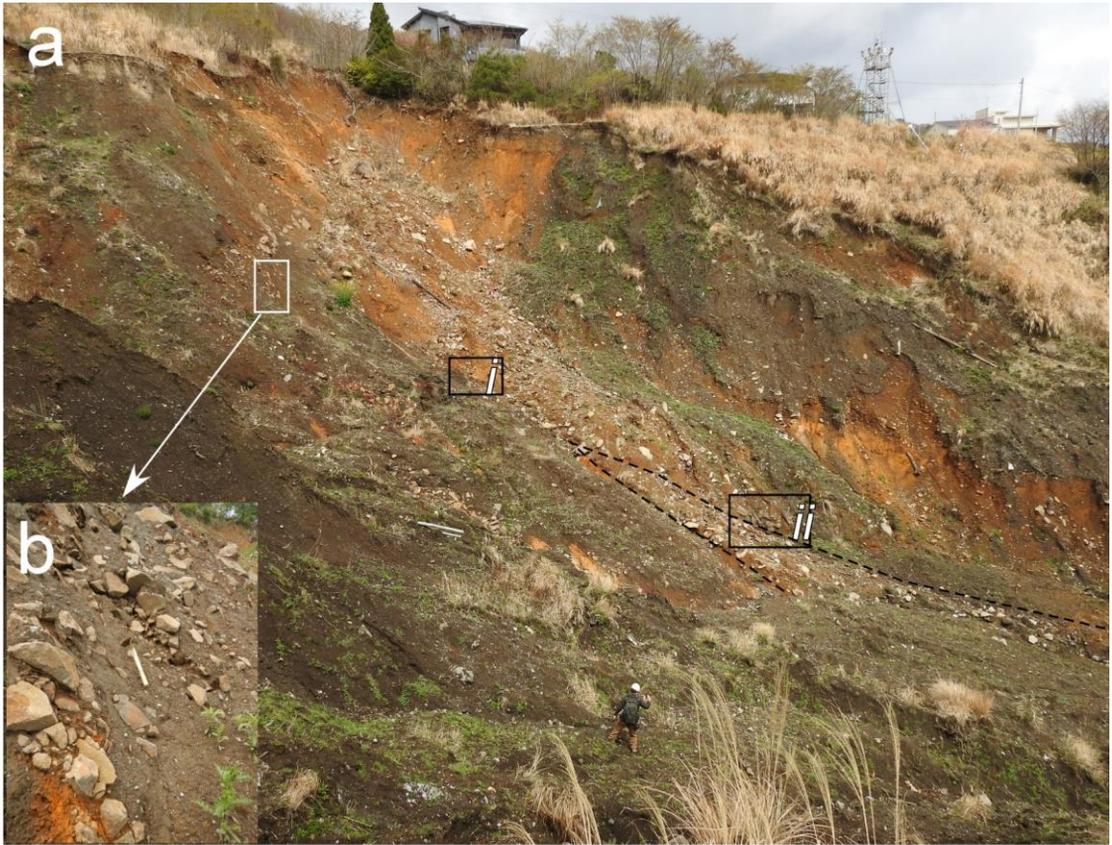
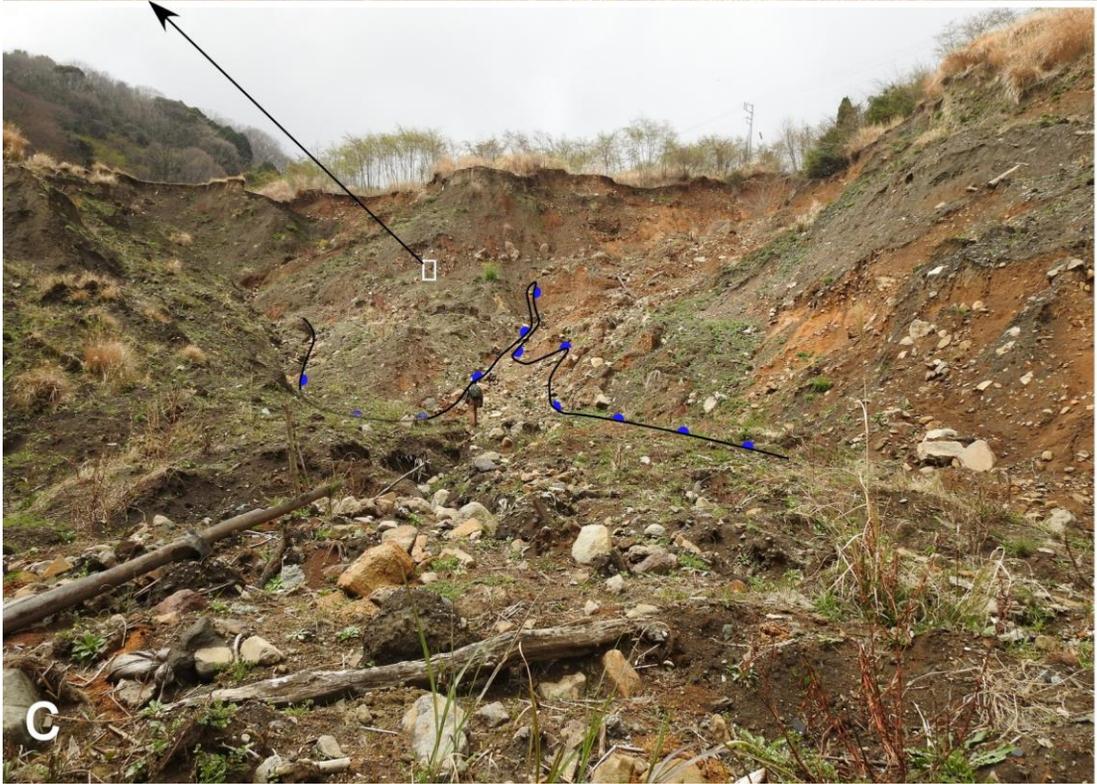
236 中央尾根には，割れ目に富む安山岩の岩塊が露出していた(図
237 7a, b, c)．この安山岩の割れ目には，褐色の土が詰まっている所
238 と，それが失われて最大幅 10 cm の隙間にとまっている所とがあ
239 った(図 7b)．

293 すべり面の観察された S 地点よりも斜面下方は緩斜面となっ
294 ており、それは下流方向に開く平滑斜面となっていた(図 6, 7a,
295 c). この地形は、乱雑堆積物基底、特にすべり面付近から突出し
296 た地下水によって土砂が洗い流されて形成されたことを示唆し
297 ている. また、乱雑堆積物内部の、亀裂に富む安山岩の塊は、亀
298 裂に沿って地下水が流れやすいため高透水ゾーンを形成すると
299 考えられる.

図 7 盛土崩壊地内部の状況。a: 南側から中央尾根(左側)と北側崩壊地を望む。i は地すべり 1 のすべり面観察位置(図 5)。ii は地すべり 1 基底部付近の安山岩塊の位置(図 6a)。破線は下流方向に開いた扇状の窪みで、地下水の流出によって土砂が洗い流された部分と推定される。b: 中央尾根に位置する亀裂の発達した安山岩塊。c: 盛土崩壊地を下部から見上げた写真。ハッチのついた線は乱雑堆積物底面のトレース。

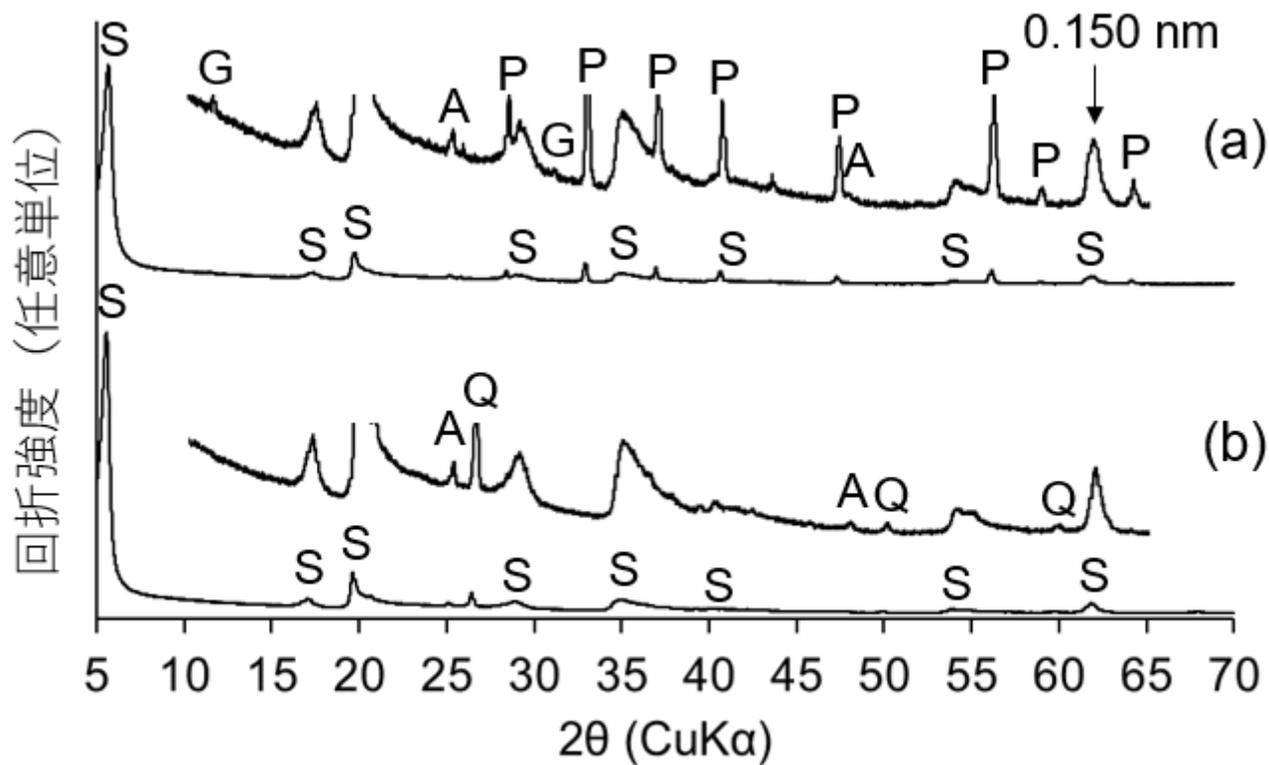
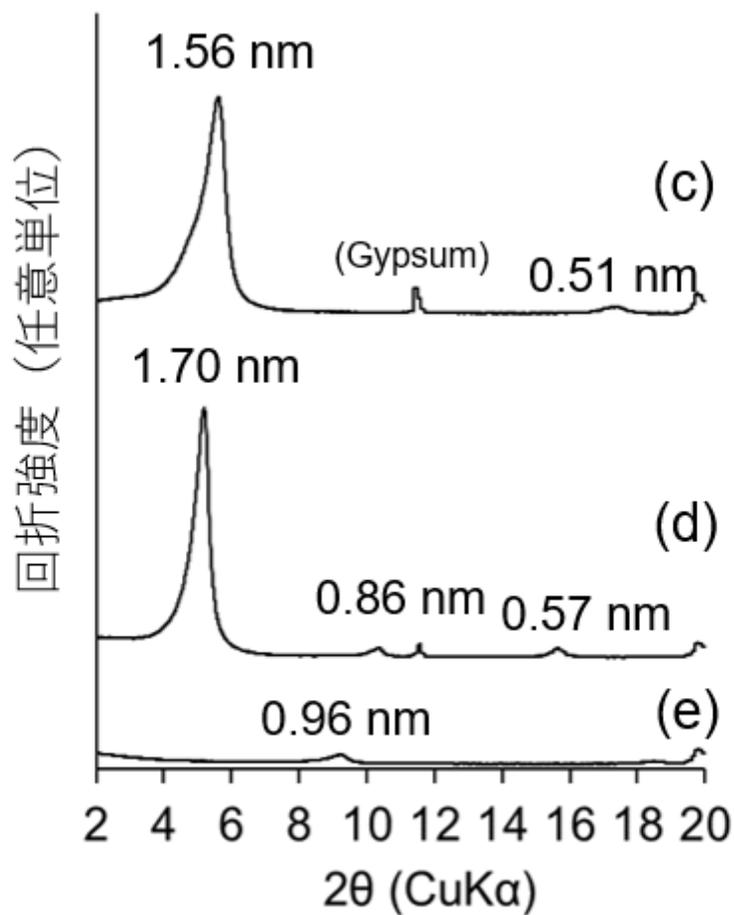
241 北側崩壊地(図 6)に露出する灰色粘土と黄白色粘土に含まれて
242 いる鉱物種の分析を粉末エックス線回折法(XRD)により行った．
243 いずれも同じ粘土鉱物に由来する全体的に似たパターンとなる
244 (図 8a, b)．灰色粘土は黄鉄鉱を含み(図 8a)，熱水変質により形
245 成されたと考えられる．わずかに含まれる石膏は，黄鉄鉱の酸化
246 と分解によって発生する硫酸と鉱物中に含まれるカルシウムの
247 反応によると思われる．黄白色粘土は，黄鉄鉱および石膏を含ん
248 でおらず，わずかに石英を含んでいた(図 8b)．これらのことから，
249 黄白色粘土は灰色粘土を起源とし，酸化的な風化の過程で黄鉄鉱
250 を失ったものと解される．水簸による 2 μm 以下の粘土の定方位
251 試料のパターンからは，風乾後に 1.56, 0.51 nm (図 8c)，エチレ
252 ングリコール処理後に 1.70, 0.86, 0.57 nm(図 8d)，500°C で 1 時
253 間の加熱処理後に 0.96 nm のピークが現れており(図 8e)，これ
254 らの特徴から含まれている粘土鉱物の種類はスメクタイトと判
255 別できる．0.150 nm の 060 反射(図 8a, b)からは 2 八面体型のス
256 メクタイトであることが分かる．

図 8 北側崩壊地に露出する X 線回折図. 灰色粘土(a)及び黄白色粘土(b) : $5-70^\circ$ (2θ), 特に $10-65^\circ$ (2θ)の範囲を強調して示している. 灰色粘土試料の $<2\mu\text{m}$ 分画試料の風乾(c), エチレングリコール処理(d), 500°C で 1 時間の加熱処理(e)の後の不定方位試料. S = スメクタイト; P = 黄鉄鉱; G = 石膏, A = 鋭錐石, Q = 石英.

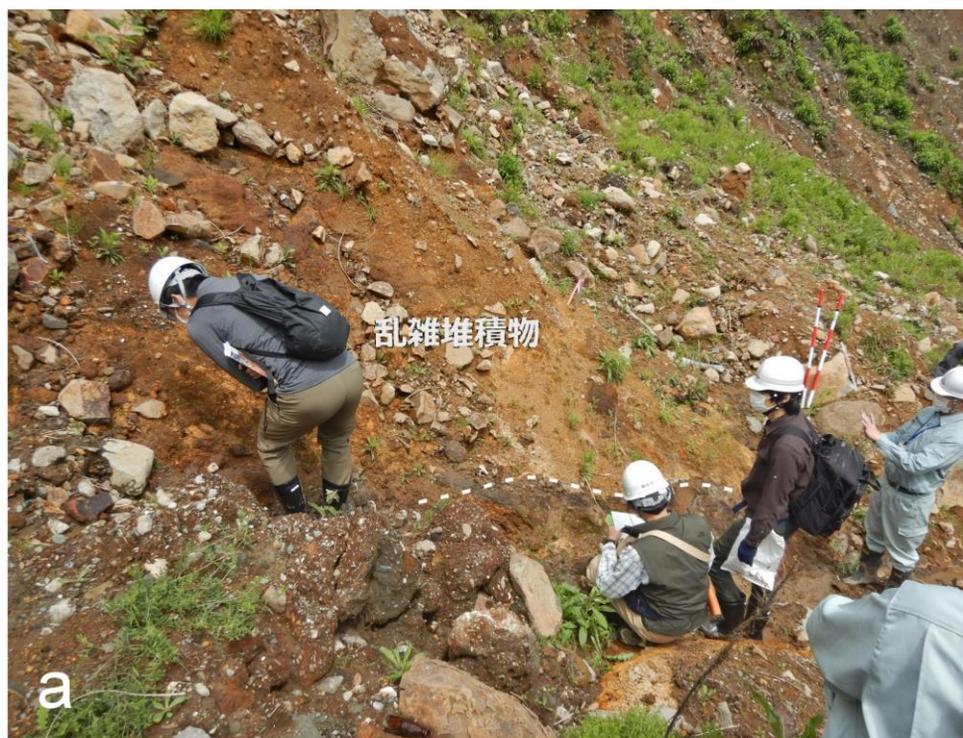
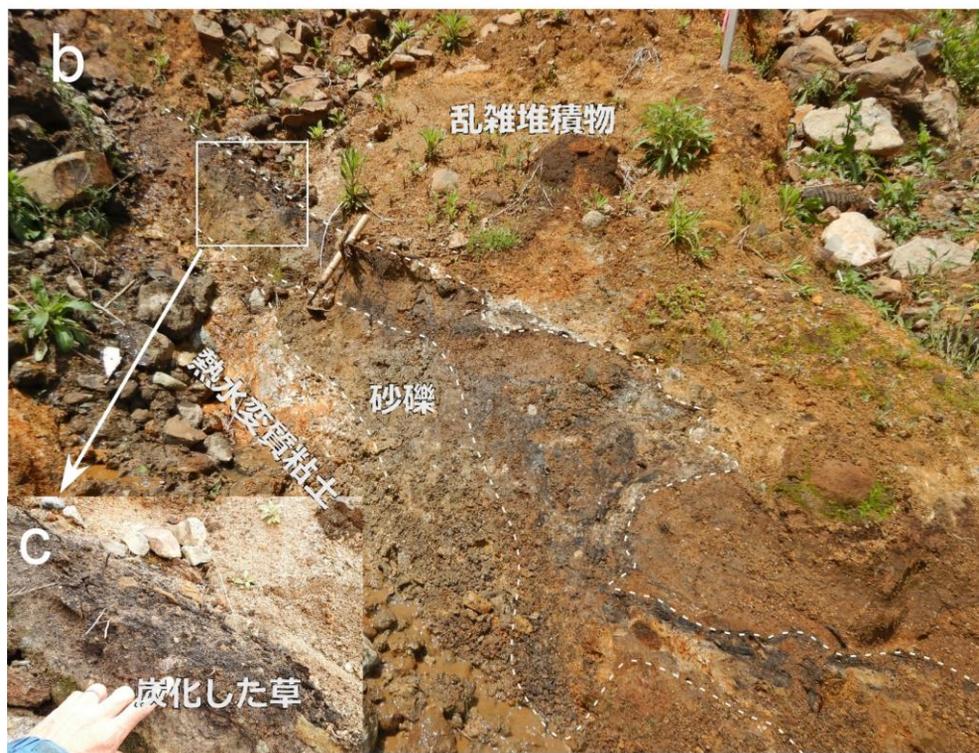
260 が観察され(図 6 の S, *i*, 図 7a の *i*, 図 9), ここでの観察から,
261 この部分の乱雑堆積物は, 過去に熱水変質粘土の上で地すべりを
262 起こしていたことがわかった(地すべり 1). 植物片は, 炭化した
263 草および根のついた直径 2 cm 程度の木片からなり, 厚さ 10-20 cm
264 の黒味を帯びた土の上部に濃集していた(図 9). この産状から,
265 この植物片濃集ゾーンは, 元の地表面であったことがわかる. 後
266 述するように, この植物片は ¹⁴C 年代測定の結果, 約 700 年前(西
267 暦 1950 年を基準とする)のものであることがわかった. この露頭
268 の旧地表面は, 著しく変形しており, その非対称構造から, 旧地
269 表面の上を乱雑堆積物が北から南(図 9b の左から右)に移動した
270 ことが示唆される. 旧表土の下には厚さ最大 30 cm の砂礫層があ
271 り, それは円磨された中礫を含み, やはり変形していた. この砂
272 礫層の下には熱水変質粘土があり, 砂礫層との境界から 20 cm 下
273 まで酸化によるまだら模様が扁平化しており, 上述の地すべりに
274 よって変形したものと推定される. この熱水変質粘土には鏡肌が
275 認められた. それは, N14° E/28° SE の走向傾斜を有し, また
276 S24° E/18° の条線を有していた. この条線と上述の非対称構造
277 から, 地すべり 1 は, 熱水変質粘土上面をすべり面とし, その移
278 動方向は南南東であることが示唆される.

図 9 地すべり 1 の基底部(位置は図 3 の S). a: 乱雑堆積物(黄褐色部). 表面には崩壊土石が載っている. 破線はその下底面. b: 地すべり直下の植物片濃集層と, その下の砂礫とさらに下の熱水変質粘土. 植物片濃集層は右側で非対称に変形しており, 地すべりが左から右に向かって移動したことを示唆している. スケールの鎌の柄は長さ 30 cm. c : 植物片濃集層. 炭化した草や根のついた細い木が認められる.

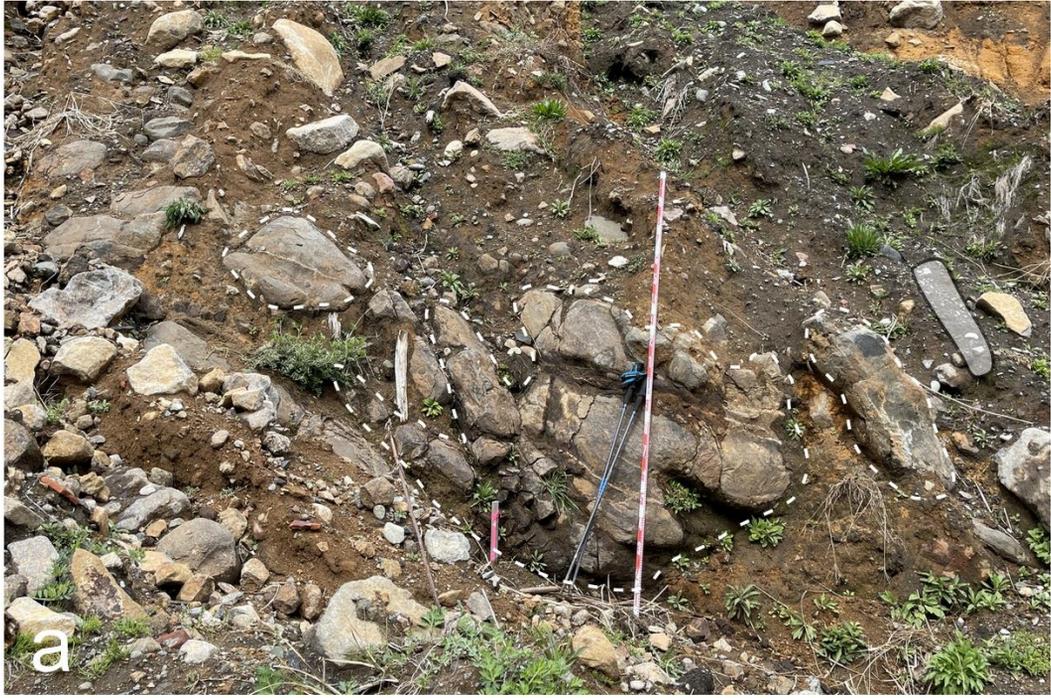
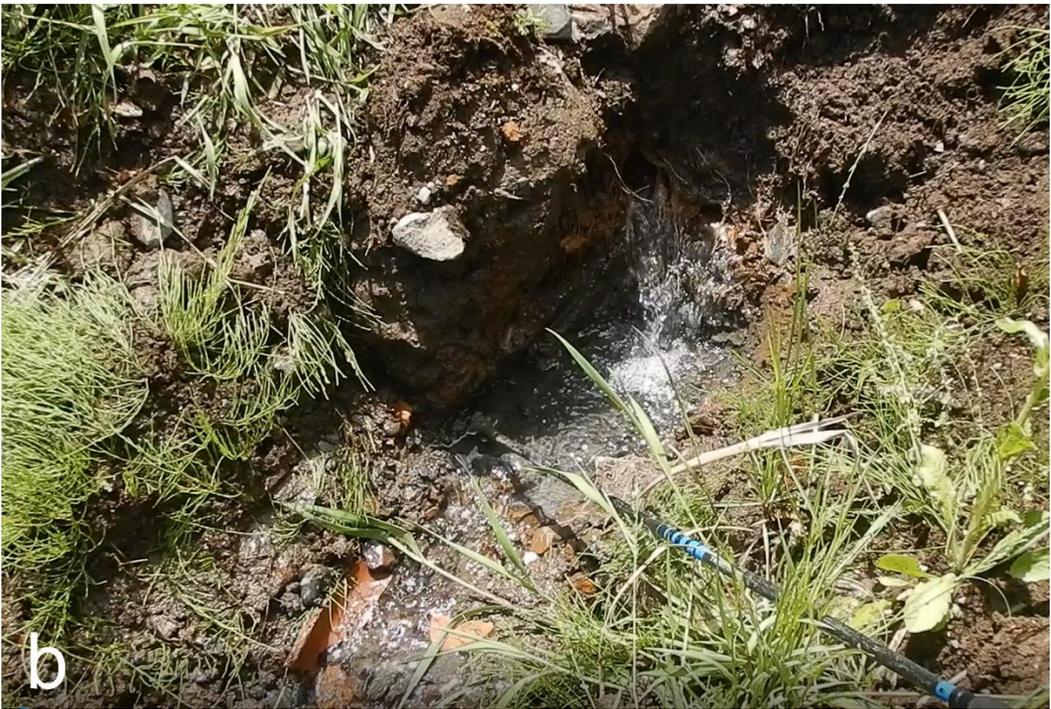
279 図 6 の S 地点では, 上述のように古い地すべりがその下底面で
280 のせん断構造によって認定されたが, その延長を横方向に追跡す
281 ると, 特にせん断構造なしに, 下位の熱水変質粘土の上に乱雑堆
282 積物が載る個所も認められた. つまり, 乱雑堆積物は熱水変質粘
283 土の上に載り, その一部が地すべりしたことが示唆される. 中央
284 尾根にある前述の安山岩の岩塊の露頭は, 位置的に見て乱雑堆積
285 物に含まれる. 北側崩壊地の下部には(図 6 と図 7a の *ii*), 盛土
286 の下に差し渡し 2m 程度の安山岩ブロックも含まれていた(図
287 10a). この安山岩ブロックは, さらに小ブロックに分かれていて,

288 その中に土砂が入り込んでいる部分があったので、おそらくこれ
289 も乱雑堆積物の一部であり、S地点との相対関係からおそらく基
290 底部に位置すると推定される(図 10a). 乱雑堆積物の上には盛土
291 が載っていたことになるが、両者の境界は詳細には追跡していな
292 い.

422 一方，南側崩壊地から湧出する流量はR1で計測されており，
423 これは降雨に速やかに応答する．南側崩壊地では，図6のiii地
424 点からの湧水が継続的に見られ(図10b)，これは沖積錐の砂礫層
425 からの出水と見られる．盛土崩壊は，南側崩壊地では，上述の地
426 すべり1の基底部からの出水とともに，この出水も関連している
427 と考えられる．

図 10 崩壊地内部の安山岩ブロックと湧水状況. a: 差し渡し 2m の安山岩ブロック(図 3 の ii). 小ブロックに割れていて, 間に土砂が詰まっていることから, 地すべり 1 の一部と推定される. スケールは 2m. b: 盛土下からの湧水(図 3 の iii). 亜円礫が認められることから, おそらく背後に砂礫層があるものと推定される(2022 年 5 月 2 日撮影).

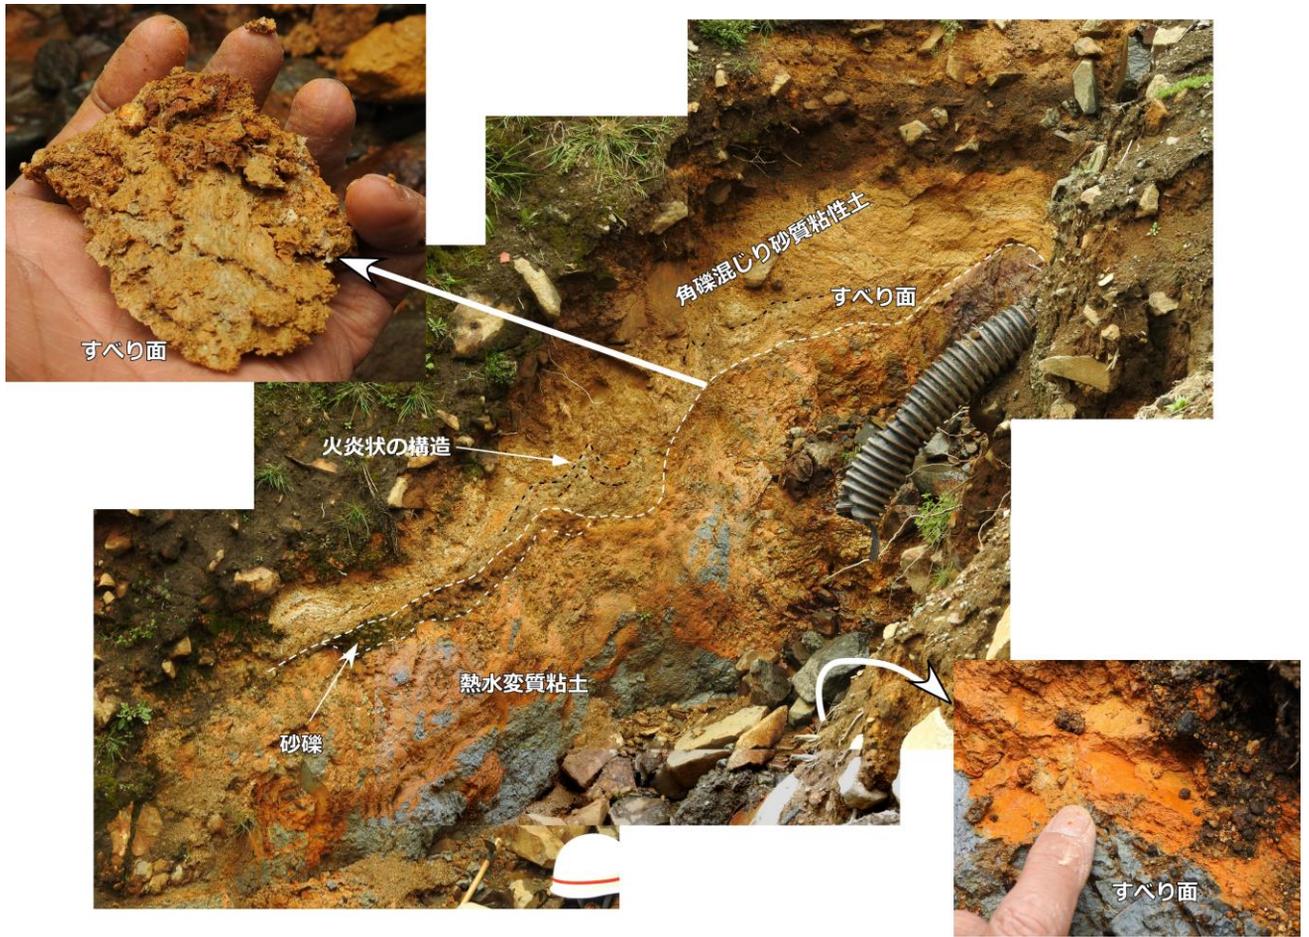
301 盛土崩壊地下端付近の谷底には高さ 3m 程度の滝状の窪みが形
302 成され、そこから下流側はガリーとなっていた(図 6 の F). これ
303 は、木村(2021)が洗堀箇所 F とした所である. この窪みの側面で
304 地質構造が観察でき、それは、ここが古い地すべりの基底部であ
305 ることを示唆していた. 窪みの南側側面(右岸側)では、図 11 に示
306 すように、下部に黄褐色と灰色がまだら模様をなす熱水変質粘土
307 が露出し、その上に最大厚さ 10 cm で膨縮・尖滅する砂礫層が載
308 り、さらにその上に黄褐色で角礫を含む砂質の粘性土が約 1m の
309 厚さで載っていた. この角礫を含む砂質粘性土は、断面的に考え
310 て乱雑堆積物層の延長上にあり、特徴も類似していることから
311 (図 5, Line 3), その一部であると推定される. また、この黄褐色
312 粘性土は、火炎状の構造を呈し、一部に鏡肌を伴う個所がある(図
313 11). このような構造から、この角礫混じり黄褐色粘性土はせん断
314 されており、地すべりの基底部であることがわかる(地すべり 2).
315 つまり、S 地点と同様に、ここでも乱雑堆積物が熱水変質粘土と

図 11 地すべり 2 の基底部の構造(図 3 の F 地点の窪みの右岸側). 下部に地山の熱水変質粘土があり, その上に防縮する砂礫層があり, その上にせん断された角礫混じり砂質粘性土が載っている. この粘土には鏡肌が認められ(左上挿入写真), また, 左岸側の地山の熱水変質粘土にも鏡肌が認められた(右下挿入図).

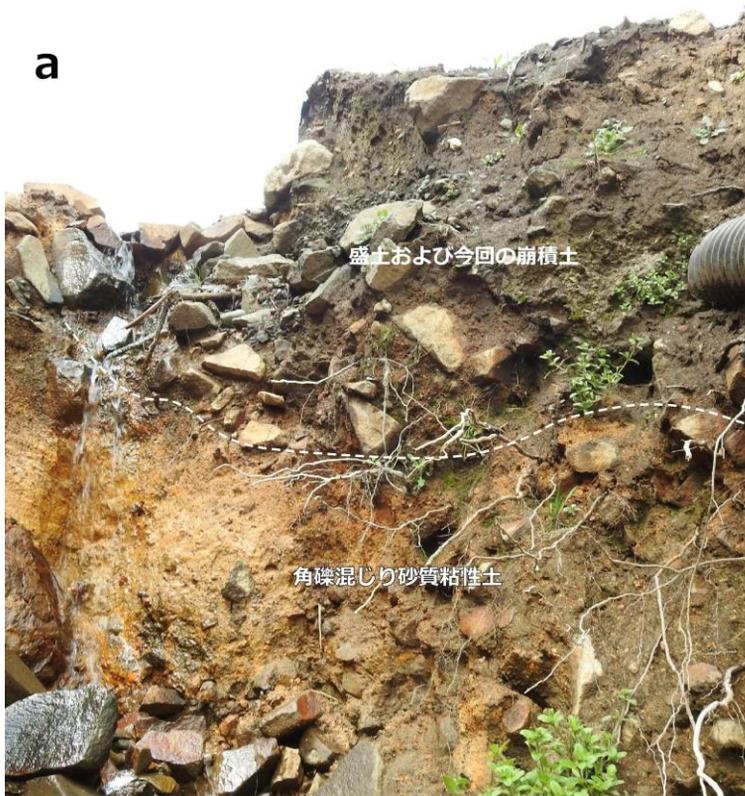
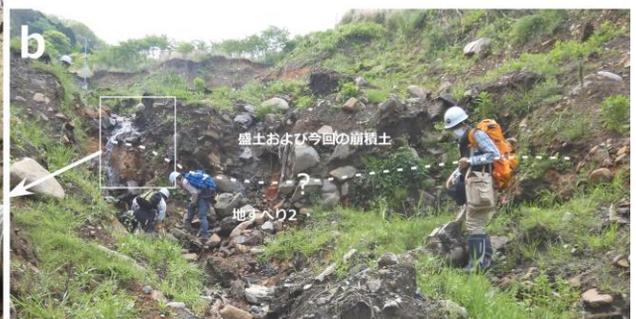
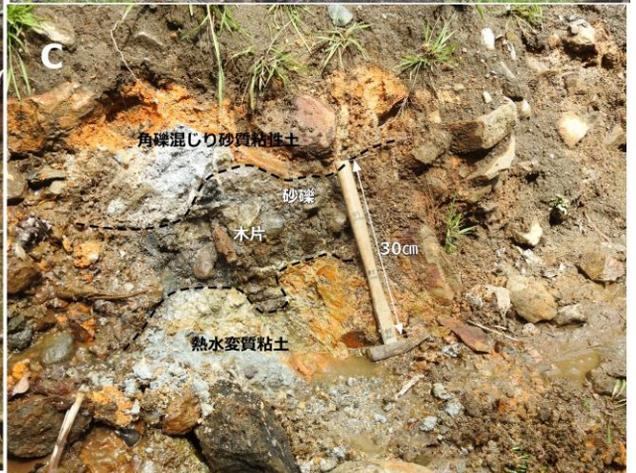
318 窪地の北側では，地すべりの基底部は下流側に高さを減じてい
319 る．この基底部には安山岩岩片に富む部分もあり，そこでは基質
320 の褐色土が失われ，隙間となっている部分が認められた(図 12a)．
321 一部の隙間からは褐色の沈殿物を伴う湧水が認められた．後述す
322 るように，ボーリングコアの熱水変質粘土には一般的に黄鉄鉱が
323 認められたことから，この褐色の沈殿物は黄鉄鉱の酸化・分解に
324 よって生じた鉄含有の二次鉱物の可能性がある．私たちの現地調
325 査時には，これらの隙間から少ないながらも湧水が認められ，盛
326 土崩壊時には水の噴出があった可能性がある．実際，この窪地か
327 ら下流は，ゴルジュ状の谷となっており，噴出した水によって土
328 砂が洗い流された可能性が高い．この岩塊の集積部の上にコルゲ
329 ートパイプを含む盛土が認められた(図 12a)．

330 北側側面の向かって右下部では，地山の熱水変質粘土の上に砂
331 礫が厚さ 10・20 cm の層として載り，さらにその上に岩片と黄白色
332 から褐色の粘性土の混合した層が載っている様子が観察できた
333 (図 12c)．この砂礫層は，変形して入り組んだ形態をしており，
334 また，直径約 2 cm，長さ約 7 cm の木片を含んでいた．このような
335 産状から，ここでは，砂礫層とその下の熱水変質粘土の間にすべ
336 り面を持って地すべりが起こり，その滑動に伴って砂礫層に木片
337 が巻き込まれたものと推定される．後述するように，この木片は，
338 ^{14}C 年代測定の結果，約 8,000 年前(西暦 1950 年を基準とする)
339 のものであることがわかった．窪み北側の熱水変質粘土には，乱
340 雑堆積物との境界から 20 cm 程度の範囲まで所々で鏡肌と条線と
341 が認められた． $\text{N}7^{\circ}\text{E}/38^{\circ}\text{E}$ の鏡肌面上に $\text{S}8^{\circ}\text{E}$ に 12° 傾斜す
342 る条線が認められ，これは，地すべりの移動方向が南南東方向で
343 あったことを示唆している．これは，地すべり 1 の移動方向とは

図 12 地すべり 2 の基底部の構造(図 3 の F 地点の窪みの左岸側). a: 地すべり 2 とその上に載る盛土および今回の崩積土. 盛土の右端の中にコルゲートパイプが見える. 地すべり 2 の下部には角礫が多く, その間の細粒分が流失して隙間になっている. b: F 地点の窪みを下流側から見た状況. 約 3m の深さの窪みになっており, その下部に地すべり 2 があり, その上が盛土および今回の崩積土となっている. c: 地すべり 2 とその下の砂礫層, さらにその下の熱水変質粘土. 砂礫層は変形しており, また, 木片を含んでいる. この木片を ^{14}C 年代測定に供した.

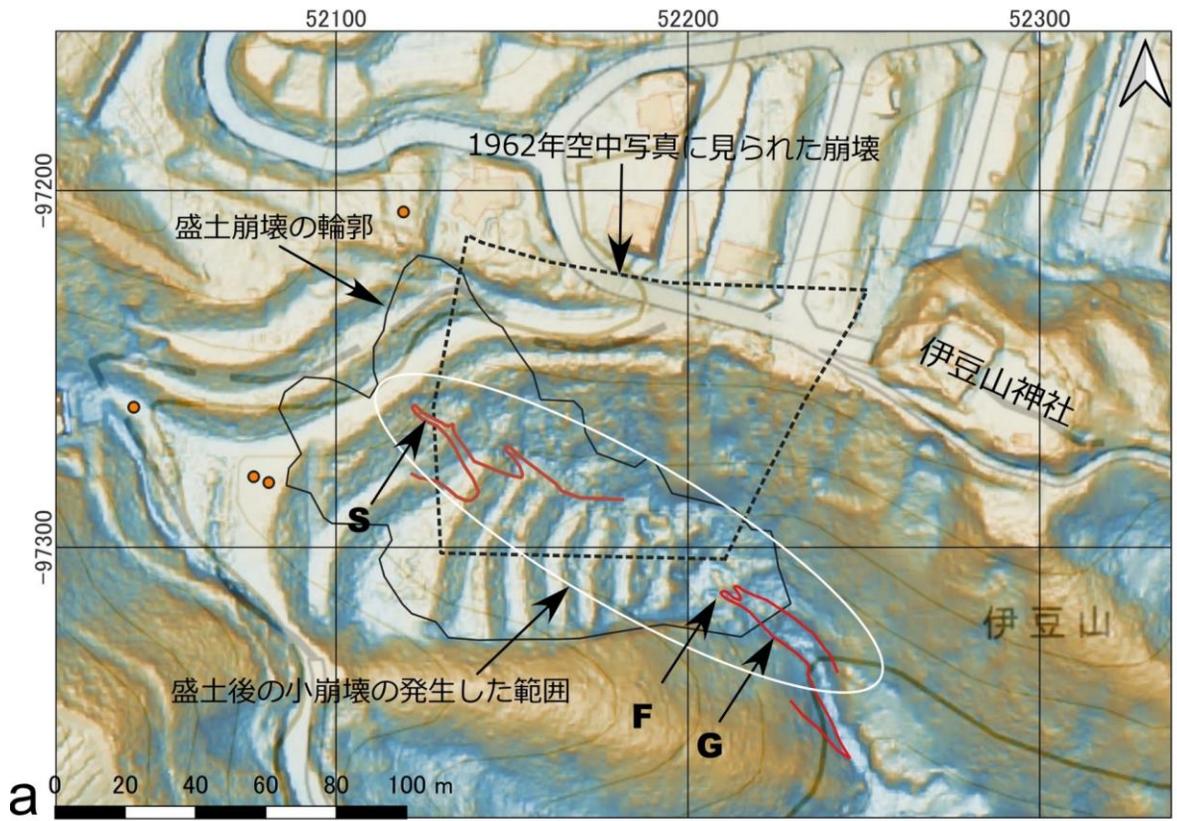
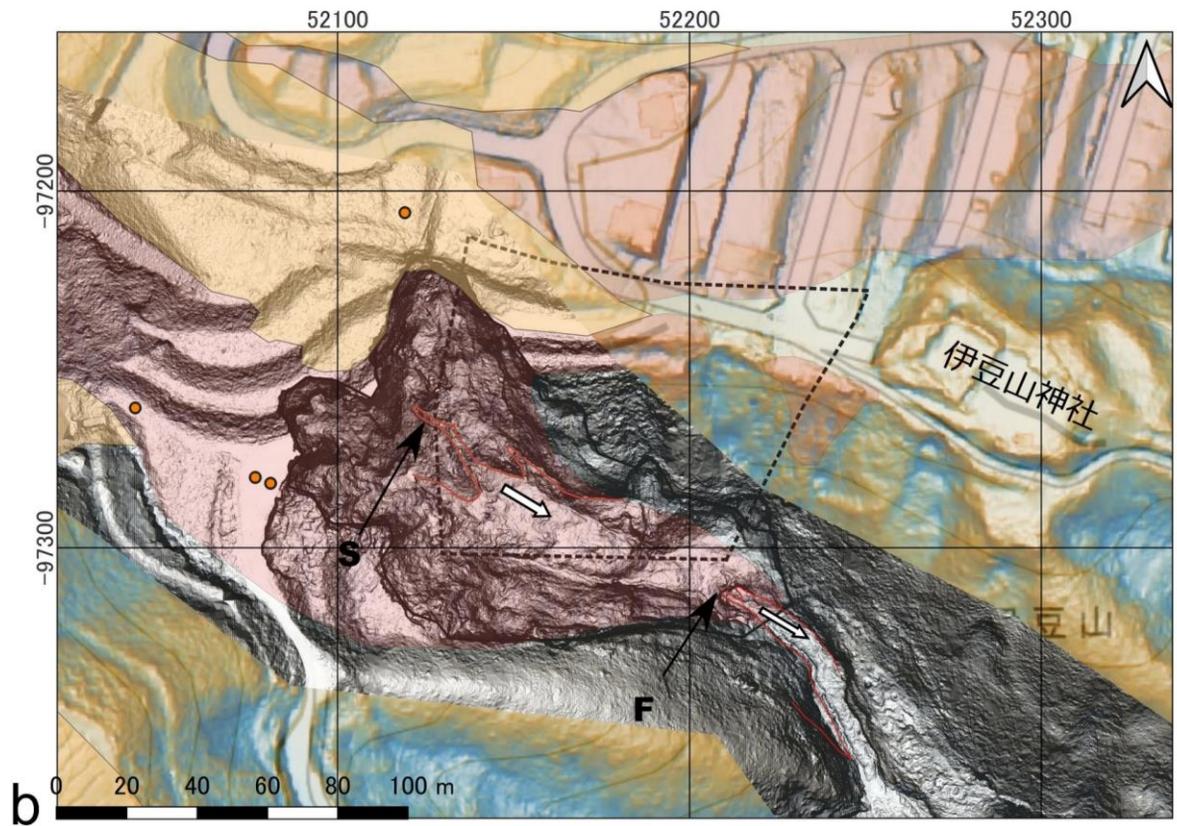
389 上述の沖積錐は、米軍空中写真が撮影された 1947 年までには、
390 逢初川上流で東側が崩壊し、その堆積面が失われていた。この崩
391 壊範囲を盛土崩壊前の地形と重ね合わせると、その下部が盛土表
392 面に水の滲出による小崩壊と思われる孔が形成された範囲と重
393 なっていることがわかる(図 14a)。また、この孔の形成範囲は、
394 盛土崩壊後に見いだされた乱雑堆積物基底部の位置とも符合し
395 ている。これらのことは、沖積錐の崩壊のメカニズムと盛土崩壊
396 とのメカニズムとの間に関連性があることを示唆している。

397 盛土崩壊後の地形からは、大きく 2 か所から出水があり、それ
398 が土砂を洗い流したことが示唆される。一つは、F 地点、もう一
399 つは S 地点である。前者は、地すべり基底部分で細粒分が地中侵食

図 14 盛土崩壊発生前後の地形と 1962 年以前の沖積錐の崩壊と今回の崩壊, および乱雑堆積物下面(一部地すべり面)のトレースの関係. a: 盛土崩壊前. 基図は朝日航洋株式会社(2021)の陰陽図. 白楕円で囲んだ範囲内の盛土小段に数 m 大の小崩壊が複数見える. この

範囲は盛土崩壊後に乱雑堆積物下面のトレースが露出した位置に符合する。また、1962年以前の沖積錐の崩壊斜面の下部ともほぼ重なる。b: 盛土崩壊後の傾斜図を発生前の陰陽図に重ねた図。盛土崩壊範囲の最下部に F 地点、つまり地すべり 2 の基底部が露出した窪みが位置する。この窪みは盛土崩壊前に a 図の G 地点にあったガリー頭部が後退したものと考えられる。F 地点よりも下流は周辺部分よりも数 m 低いガリーになっており、また、S 地点の下流部には平滑な扇型斜面があり、これらの地形は、それぞれ地すべり 2 および地すべり 1 の基底部からの地下水の突出によって形成されたものと考えられる。
