2022 年台風 15 号による静岡県中部巴川下流域の河川氾濫 —現地調査と航空レーザー計測点群による分析—

**Flooding in the Lower Basin of the Tomoe River, Central Shizuoka Prefecture, Japan,
caused by Typhoon 15 in 2022
based on field survey and terrain analysis using aerial LiDAR point cloud**

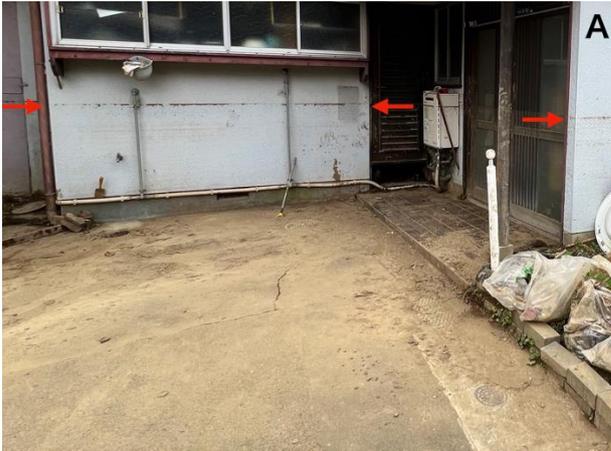
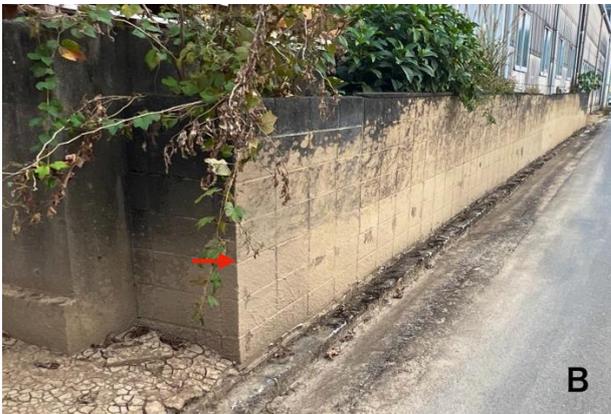
図3 最大浸水深（図中の赤矢印）の判別可能な例. A:住宅の外壁表面の痕跡（清水区弥生町，2022年10月5日撮影，位置は図11A），B:ブロック塀表面の痕跡（清水区長崎，2022年11月17日撮影，位置は図14，赤矢印より上の泥痕はしぶきと判断）.

発災直後の2022年9月24日から同年11月17日にかけて静岡市葵・駿河両区の東縁と清水区の被災地を徒歩で調査し, 市街地の浸水痕, 巴川本流と主要な支流の堤防および河岸の越流痕, ならびに河岸や丘陵地の斜面崩壊箇所を観察・記録した(図2). 浸水・越流痕は泥の付着によって判別が容易であり, 草の倒れ方によって流向が判別できる箇所も多くあった. 建物に付着した泥痕によって最大浸水深が判別できる箇所では, 路面からの高さを記録した(図3ならびに後述の図23A). ただし, 調査効率を最優先したため, 測定にはメジャーは用いずに足首・膝・腰・胸・首の高さなどの表現で記録し, それを後から数値に変換した. なお, 現地調査が及ばなかった地区については, 被災直後(2022年9~10月)の撮影時期表示のあるGoogleストリートビューで泥痕が確認できる場合は, その情報も参考にした.

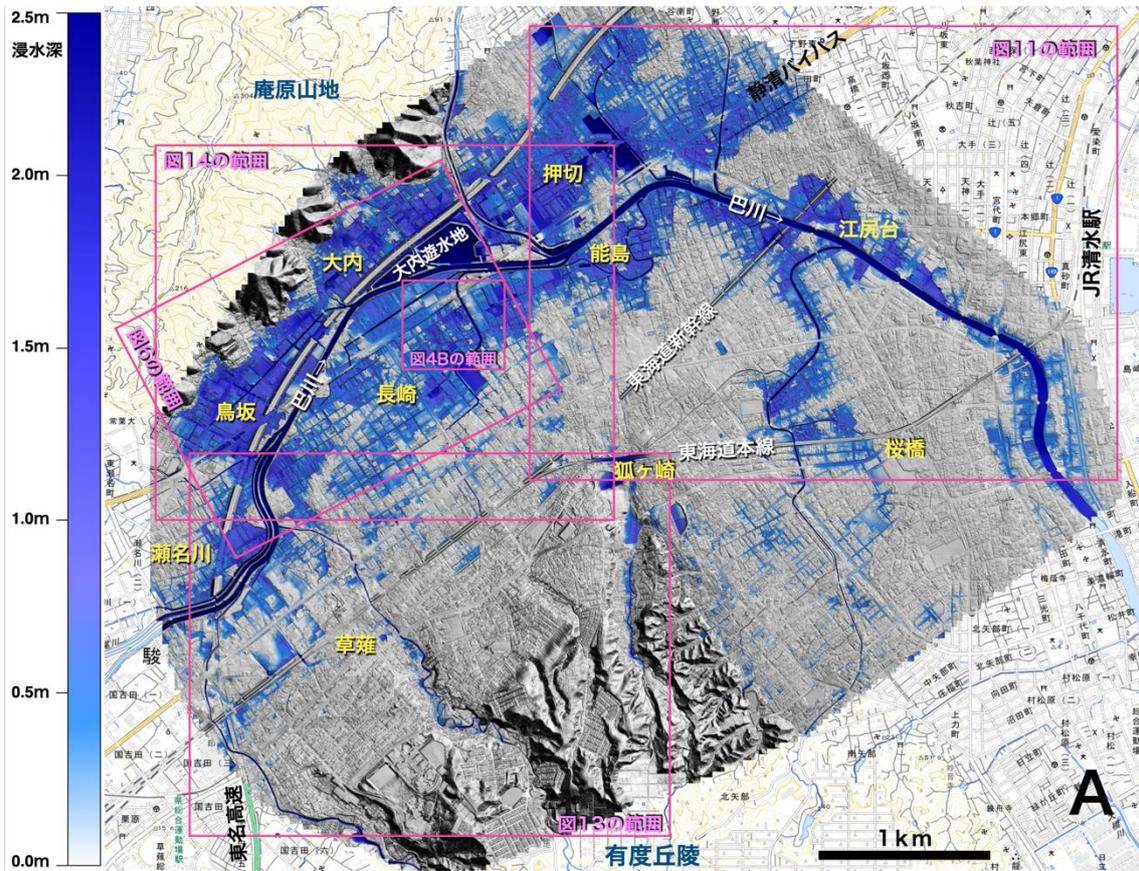
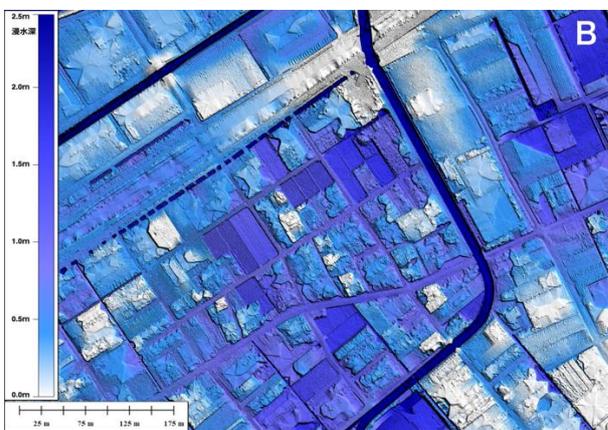
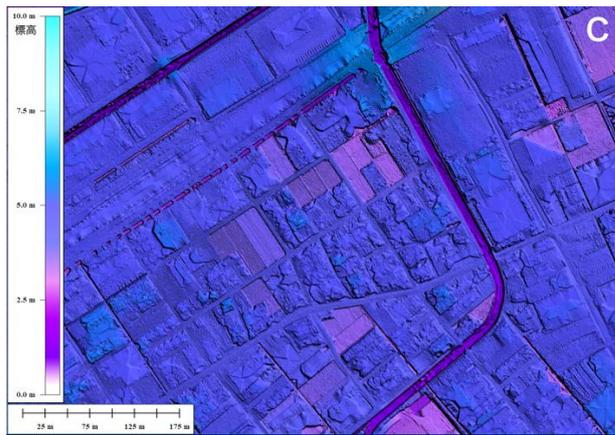
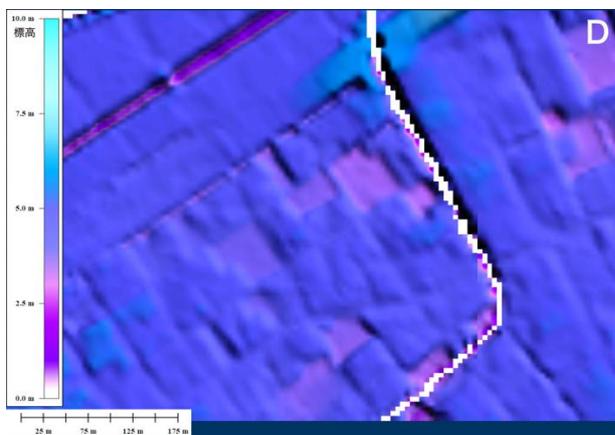
図4 巴川下流域の最大浸水深分布. 背景図は建物と植生を取り除いた地形陰影図. 川の名前に付した矢印は下流方向を示す (以降のすべての図で同じ). A: 全体図 (ピンク枠は他図の範囲), 背景図は国土地理院 (2023a), B: 細部拡大図の例 (清水区長崎付近, 範囲はA図に示す), C: 同範囲の精密地形図 (陰影段彩図), D: 同範囲の国土地理院 5m メッシュ数値標高モデル (国土地理院, 2023b) による地形図 (陰影段彩図).

た浸水深分布図を作成した(図4A)。筆者と北村(2023)の測定点が重なる場合は、メジャーを用いて測定された北村(2023)の値を優先して採用した。細部を拡大すれば個々の宅地の地盤標高の差まで一目瞭然である(図4B)。これはベースとなった静岡県点群にもとづく数値標高モデル(図4C)の解像度が高いためであり、従来の国土地理院の数値標高モデル(5mメッシュ)(図4D)との差は歴然としている。

図4Aの作成方法は以下の通りである。まず、静岡県点群より建物と植生を除いた地盤標高モデル(DTM: Digital Terrain Model)を作成した(図5)。次に、そのDTMに浸水深の絶対値を足した標高モデル(つまり氾濫時の最高水位面を表す3次元の曲面)を作成し、元のDTMとの差分をとれば浸水深の面的分布が得られ、それを段彩色で表現したものが図4Aである。この方法により、限られた数の浸水深測定データであっても、ある程度の広がりをもった浸水深分布図を描くことが可能である。図4Aに示す浸水部分の総面積は7.45 km²、容積は630万m³(ただし、遊水地と河道内も含む)である。

図4Aの作成過程において、データが不足する領域では実際には浸水していない低標高部に浸水域が描かれてしまうケースがあったため、その場合は仮想的なデータポイント(浸水深=0)を置いて浸水域が現実と合うように調整した。また、その際には床上・床下浸水宅地の分布(静岡市, 2022)を参照し、それと大きな矛盾が生じないように注意を払った。よって、図5上で浸水深のデータポイントがまばらな部分の浸水分布や浸水深は正確でないことに留意してほしい。また、DTMにおいては建物や植生が機械的に取り除かれているため、とくに建物部分の地盤標高は現実と異なる可能性がある。よって、建物敷地内の浸水の有無や深さが正確でないことにも留意してほしい。

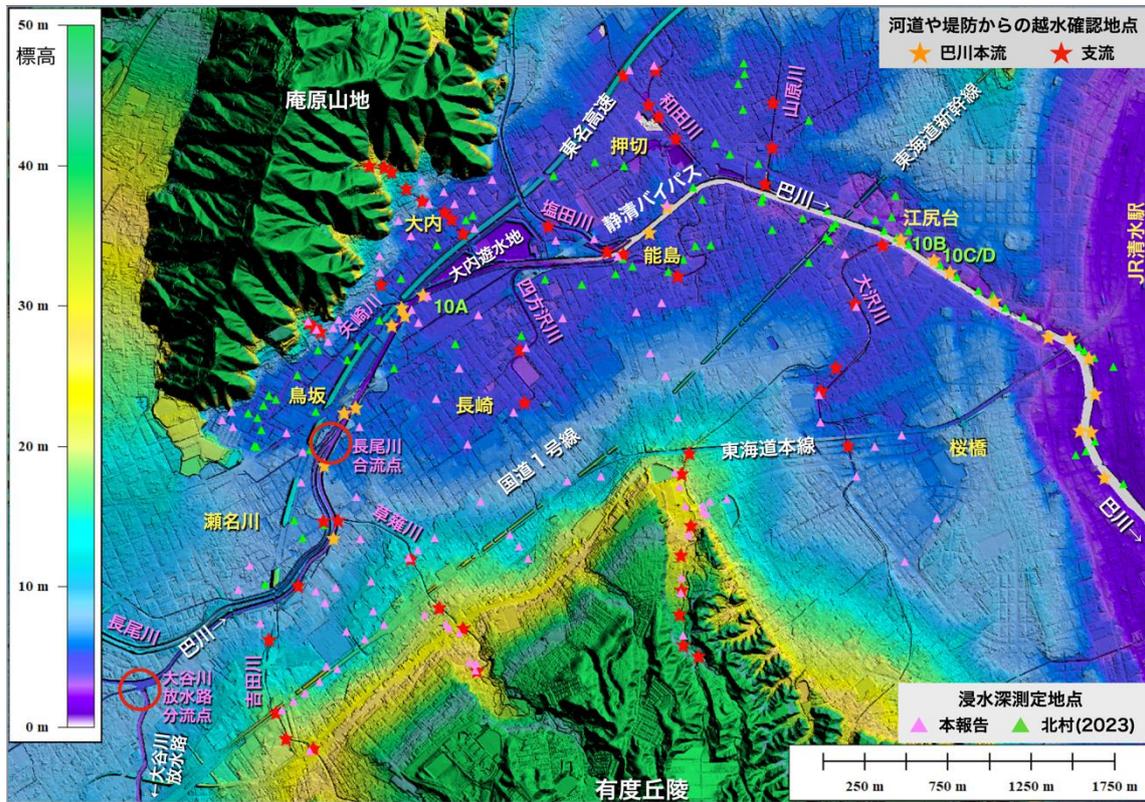
図5 静岡県点群データから作成したDTM(地盤標高モデル)にもとづく調査地域の精密地形図(陰影段彩図)。越流確認地点(幅のある場合はその代表点)ならびに最大浸水深の測定点を記号で示す。緑字は図10の撮影地点。

巴川本流に沿う越流点の分布(図5)や静岡市発表の床上・床下浸水家屋分布(静岡市, 2022)や浸水実績図(静岡県, 2023; 静岡市, 2023)から判断して、本流の水位は大谷川放水路に分流されていったん下がったように見える。実際に大谷川放水路は約600万m³の水量を海に放流し、巴川下流の水位低下に寄与したとき

河川改修が不十分なために蛇行や浅い河道が多数残っていた支流（谷津沢川，草薙川，大内観音沢など）の氾濫も著しかったことが，越流点や浸水域の分布からわかる（図 5，13～15，16A～D）。一方で，河川改修が進んでいた支流（吉田川・四方沢川・塩田川・和田川・山原川・大沢川など）も，巴川に合流する手前の勾配の緩くなった部分で水位を増して氾濫したように見える（図 5，11，13，14，16E～F）。

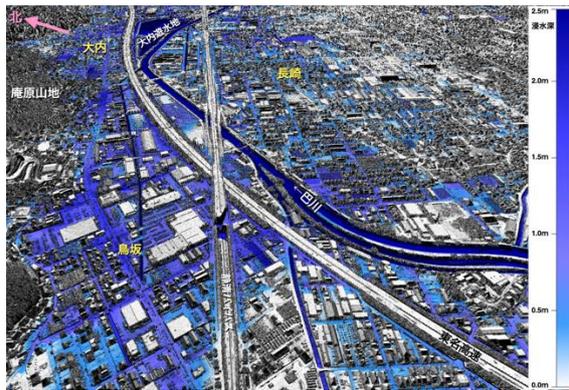
図6 建物と植生を含めた浸水深分布の鳥瞰図の例(清水区鳥坂付近, 範囲は図4Aに示す).

図4AはDTMをベースとした平面図であるが、建物と植生を含めた形の地表標高モデル(DSM: Digital Surface Model)を静岡県点群から作成し、それをベースとした浸水深分布の平面図や鳥瞰図を描くことによって、浸水時の市街地景観を復元することもできる(図6ならびに後述の図12A, 15, 19, 22B)。

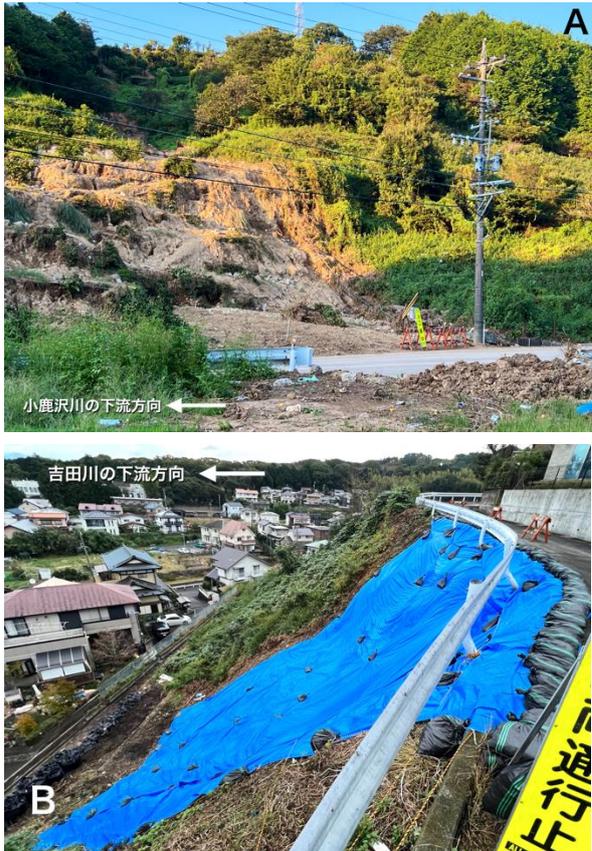
図7 調査地域における斜面崩壊の例. A:小鹿沢川流域(駿河区池田, 2022年9月30日撮影, 位置は図2), B:吉田川流域(駿河区谷田, 2022年10月17日撮影, 位置は図2と図18A).

調査域を流れる巴川支流の源流部にあたる有度丘陵ならびに庵原山地(図2)には、それぞれ更新世と中新世後期の堆積岩類が分布している(杉山・下川, 1990など)。その山林や農地では、小規模とはいえ多数の斜面崩壊が生じ、市道や農道の一時的な通行止めを招いたものもある(図7A)。観察した限りにおいて、崩壊したのは上記の堆積岩類の淡褐色を呈する風化部である。これらの崩壊がもたらした土砂が、今回の氾濫によって浸水地区をおおった淡褐色泥の起源と考えられる。

なお、数は少ないが市街地の急斜面が崩壊した例(図7B)もある。吉田川・草薙川・谷津沢川では洗掘による河岸の崩壊や陥没(図8)、吉田川では多数の底固めブロックの流出も確認され(図9A)、元の位置から数百m下流に移動したとみられるものもあった(図9B)。

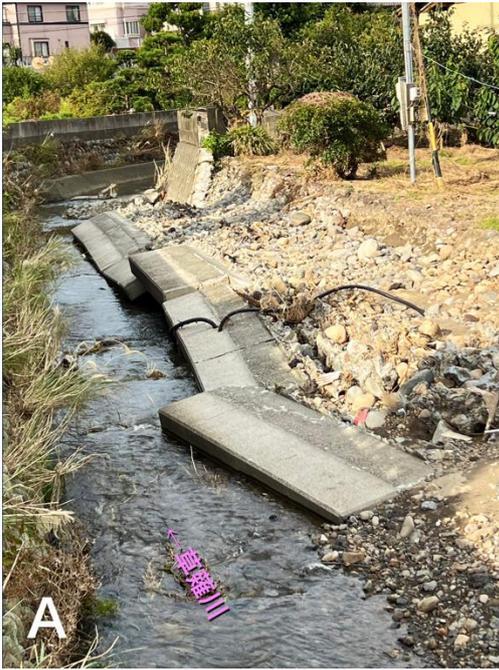
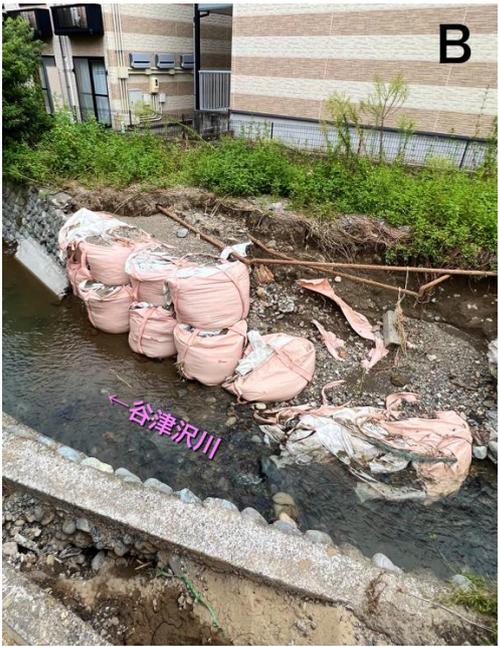
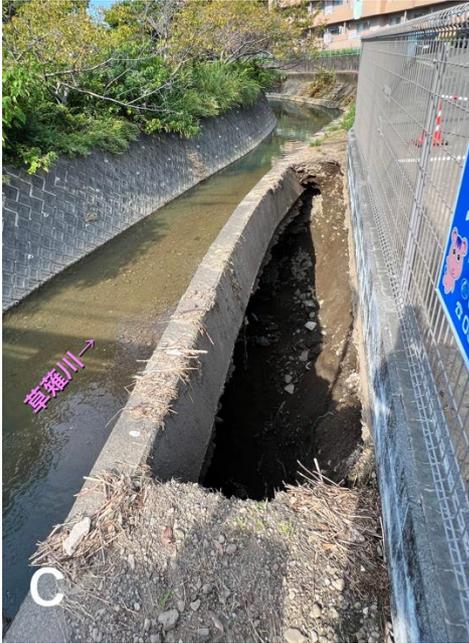
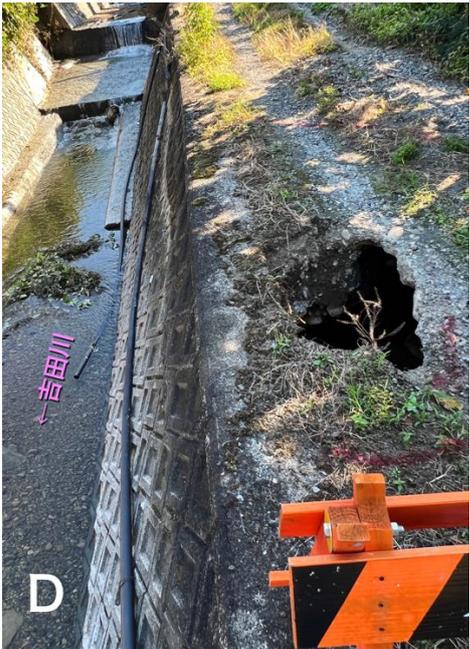
図8 巴川支流における被害の例（洗掘による河岸の崩壊，位置は図2，A～C の位置は図18A にも示す）．A：護岸の崩壊（草薙川，2022年9月27日撮影）B：護岸の崩壊（谷津沢川，2022年9月28日撮影），C：河岸の陥没（草薙川，2022年9月29日撮影），D：河岸の陥没（吉田川，2022年9月30日撮影）．

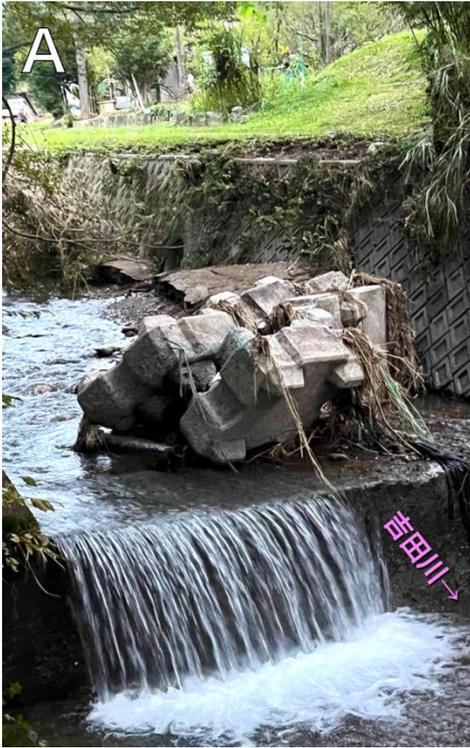
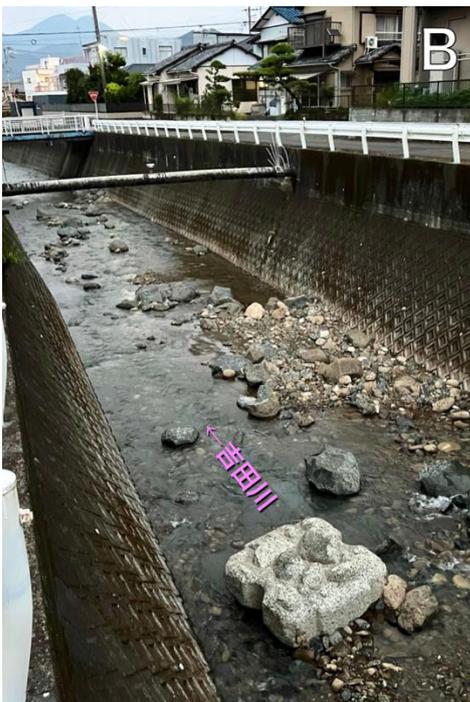
図9 巴川支流における被害の例（吉田川における底固めブロックの流出）A：流出したブロックの例（2022年9月29日撮影，位置は図2），B：下流に流されて池田街道を越える地点に達したブロック（2022年9月29日撮影，位置は図2と図18A）。

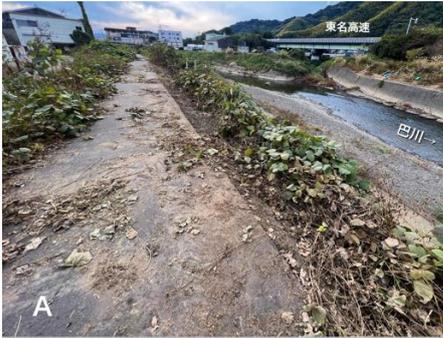
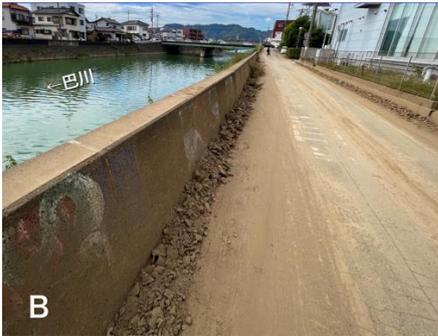
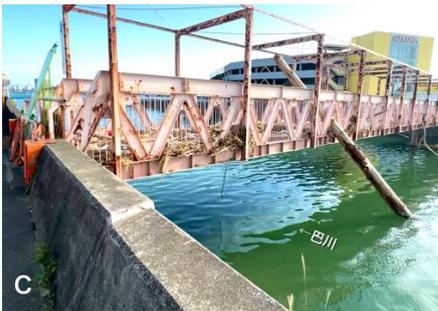
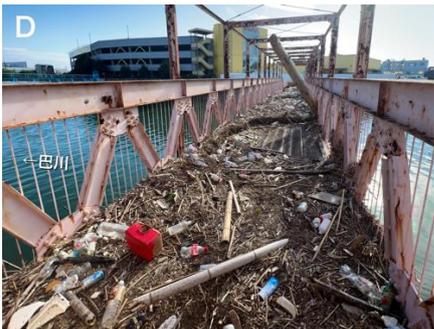
図 10 巴川本流の越流箇所の例. A: 堤防上の泥痕や草の倒れ方から越流が確認できる例 (清水区長崎, 2022 年 11 月 17 日撮影, 位置は図 14), B: 堤防上や側道の泥痕から越流が確認できる例 (清水区江尻台, 2022 年 10 月 3 日撮影, 位置は図 11A), C・D: 歩道橋上の流木や浮遊ゴミの堆積状況によって側道への越流が確認できる例 (清水区江尻台, 2022 年 11 月 4 日撮影). この橋は老朽化によって 2018 年 1 月～2019 年 7 月のどこかの時点で通行止めとされていたことが Google ストリートビューによって確認できる. 位置は図 11A).

今回の河川氾濫の様態は大きく分けて2つあり、巴川本流の堤防からの越流(図10)と、支流河川の堤防や河岸からの越流(後述)である。

れている（静岡県，2023）。しかしながら，その下流の草薙川の合流点の手前から本流の越流点が現れ，その下流の長尾川・矢崎川・塩田川の合流点付近にも越流点が集中し，大沢川の合流点以降の下流では越流点が連続的に続く。これらの特徴は，支流の合流によって本流の水位が上昇したことが原因とみられる。なお，本流の堤防自体の損傷や破堤はどこにも確認できなかった。

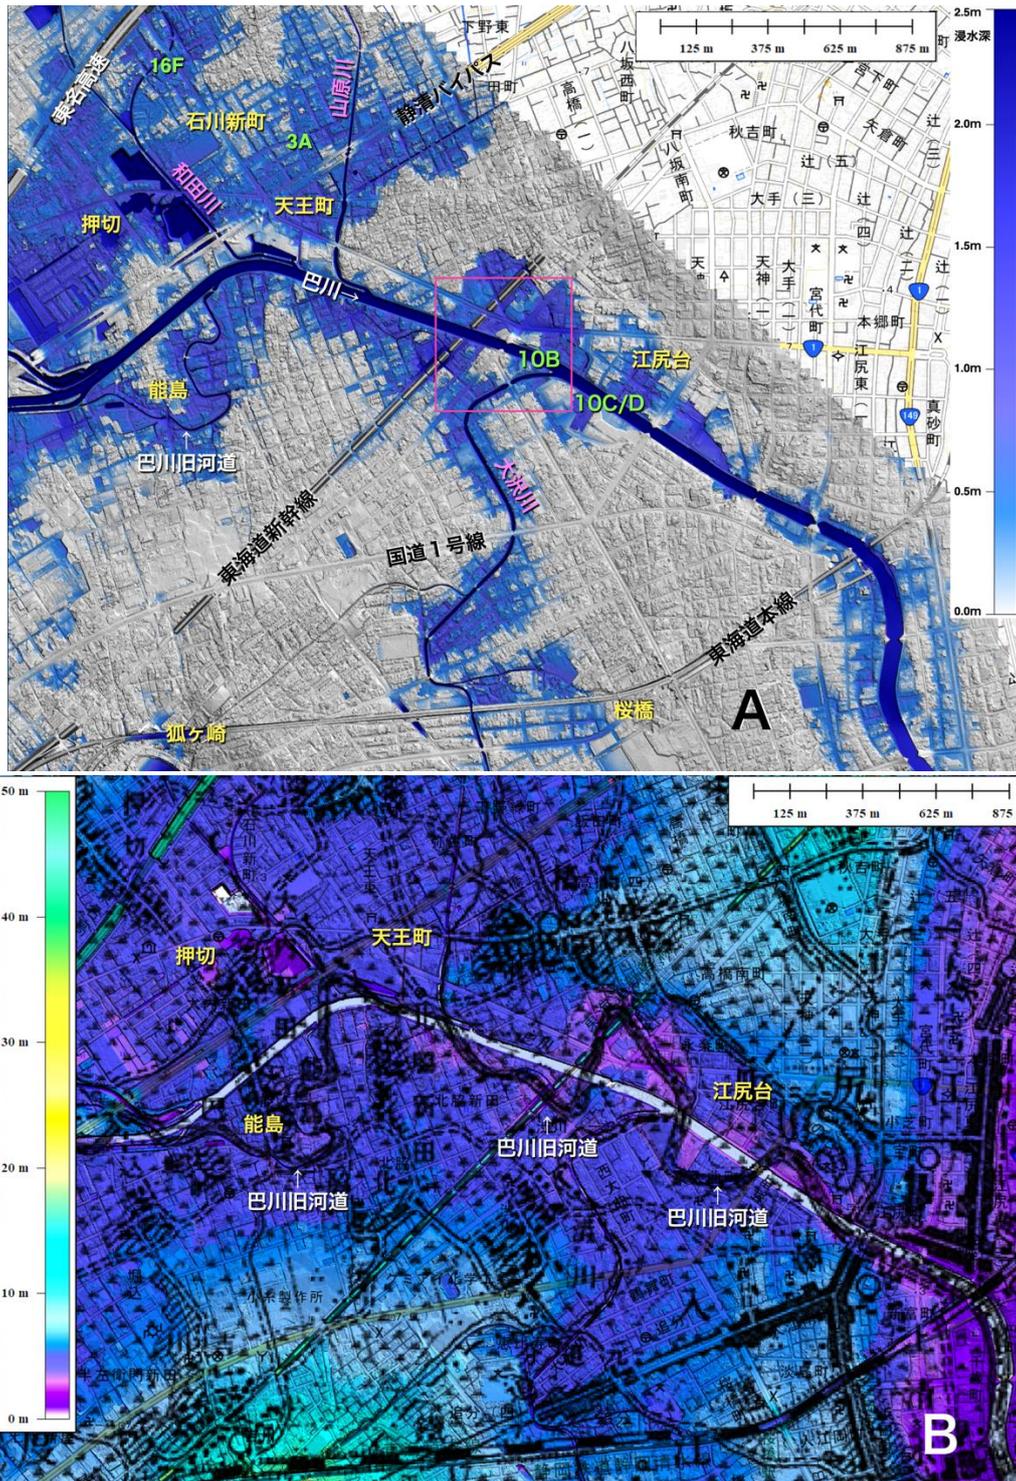
図 11 浸水深分布と地形の比較（清水区能島～江尻台）. A:最大浸水深分布（図 4 A）の部分拡大図（ピンク枠は他図の範囲，緑字は図 3A, 10B～D, 16F の撮影地点，背景図は国土地理院（2023a））, B:地形陰影段彩図（図 5 の部分拡大図）に旧版地形図（1894-1915 年）（谷，2023）を重ねたもの.

巴川本流に沿う浸水域の分布は，標高との良い対応がみられる。たとえば，清水区能島付近には河川改修前の蛇行した旧河道がそのまま残されているが，浸水域はこの旧河道に沿った形状をしている（図 11A）。これは，旧河道沿いの標高が周囲よりやや低いためである。同様の関係が清水区江尻台付近でもみられる。ここでは河川改修によって本流は直線的な形状をしているが，蛇行していた旧河道に沿う低地の形状がほぼ浸水域の形状となっていることが，旧版地形図と比較するとわかる（図 11B）。また，逆に旧河道に沿った自然堤防とみられる微高地があり，そうした場所の浸水被害は小さいか免れている（図 12）。

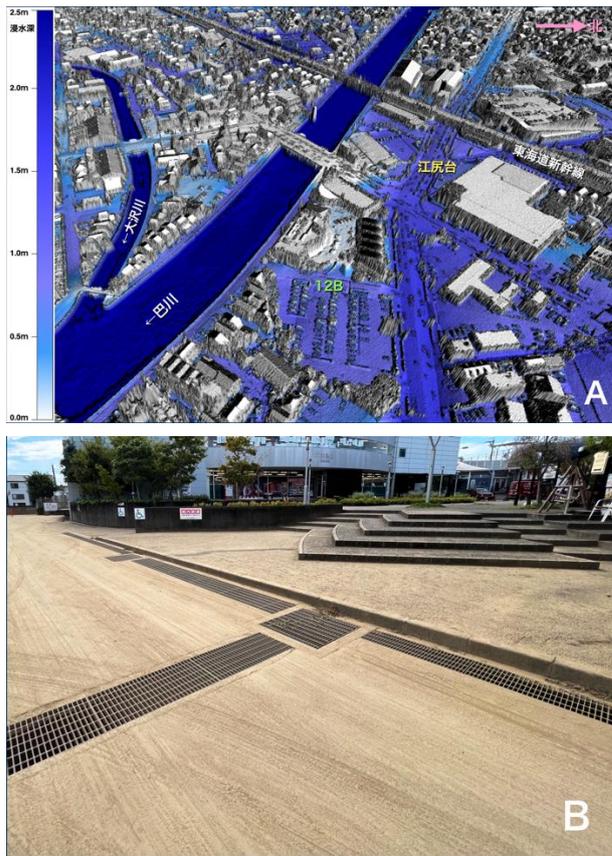
図 12 微高地と浸水深分布の関係の例. A: 東北東上空からの浸水深分布の鳥瞰図 (清水区江尻台付近, 範囲は図 11A に示す), B: 周囲 (手前の駐車場など) が水没した中で被害が軽微だった微高地上の店舗 (A 図の記号 12B, 2022 年 10 月 3 日撮影). 店舗に上る階段の下だけが泥に覆われている.

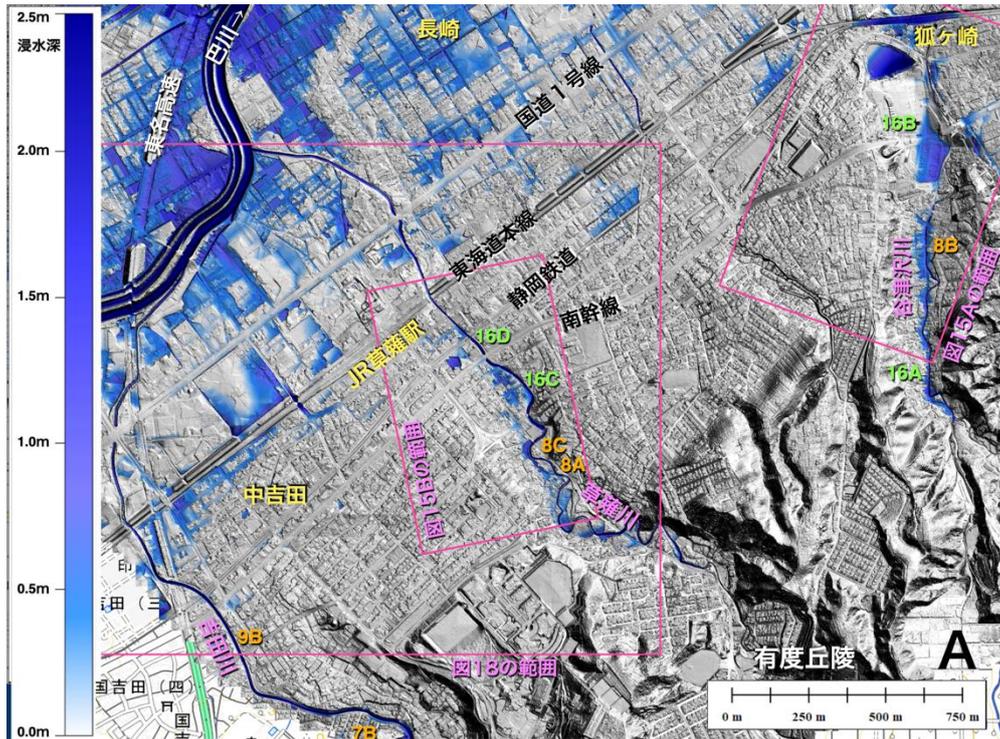
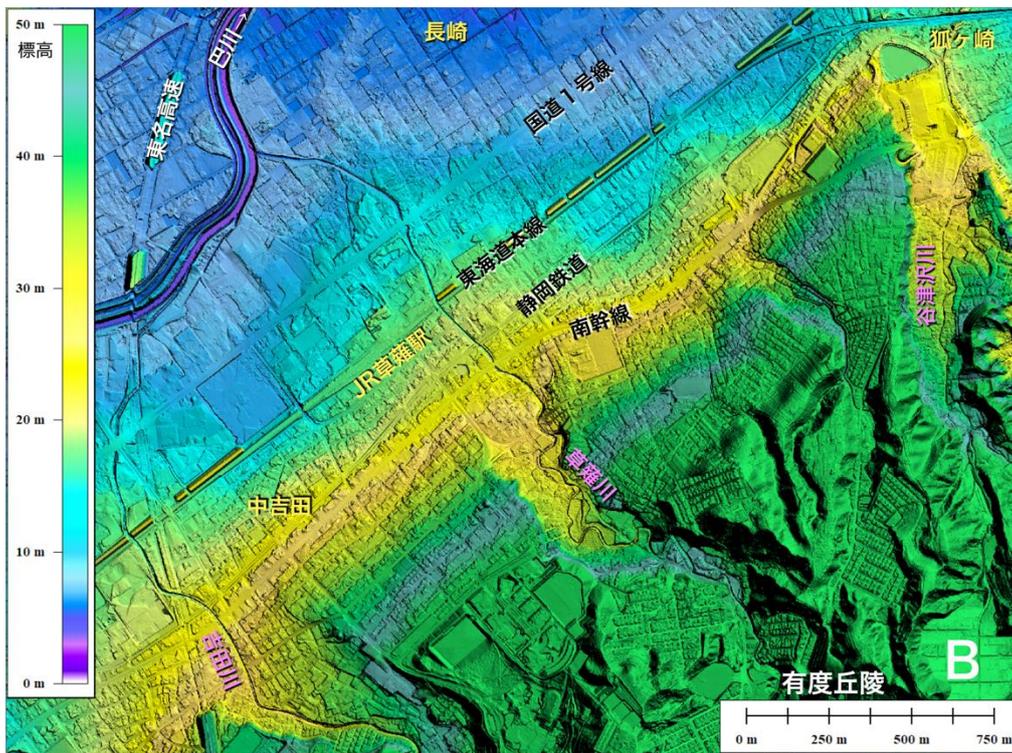
図 13 浸水深分布と地形の比較（有度丘陵北縁）。A: 最大浸水深分布（図 4 A）の部分拡大図（ピンク枠は他図の範囲，緑字は図 16A～D の撮影地点，背景図は国土地理院（2023a）），B: 地形陰影段彩図（図 5 の部分拡大図）。

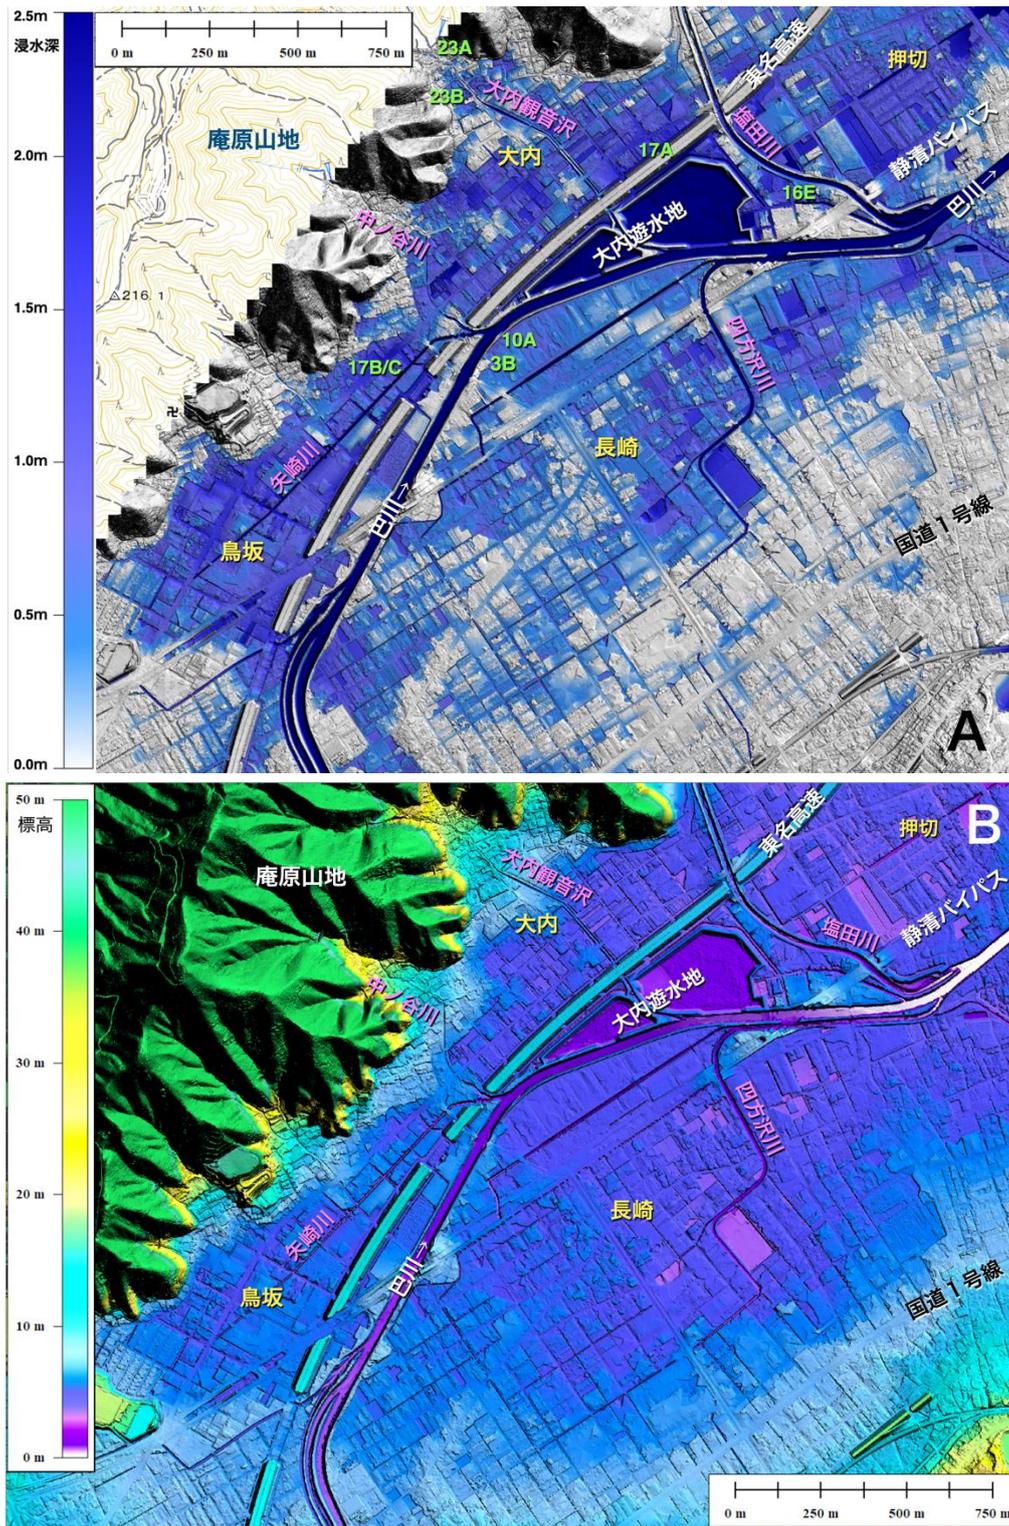
図 14 浸水深分布と地形の比較（庵原山地南縁）. A: 最大浸水深分布（図 4A）の部分拡大図（緑字は図 3B, 10A, 16E, 17, 23 の撮影地点, 背景図は国土地理院（2023a））, B: 地形陰影段彩図（図 5 の部分拡大図）.

大内観音沢や中ノ谷川の氾濫（図 23）も扇状地がつくった天井川地形（図 14B）が災いしたものとみられるが，静岡県（2023）や静岡市（2023）には十分描かれていない。小鹿沢川も東名高速道路下の河道の断面積が不十分なため，その手前で氾濫して隣接した高架下の市道トンネルを洪水流が流れ，下流の市街地に被害を与えた（図 24，25）。この箇所の越流は静岡県（2023）に示されているが，静岡市（2023）には描かれていない。

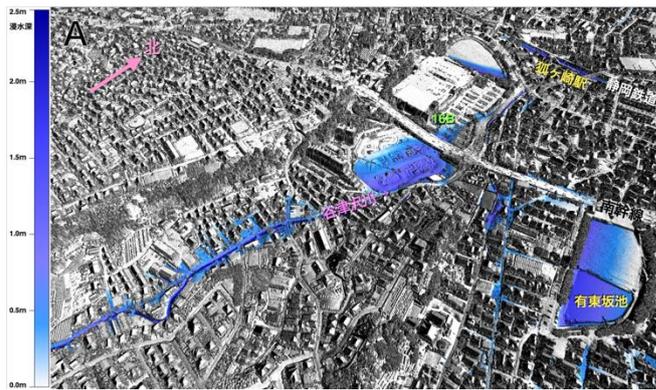
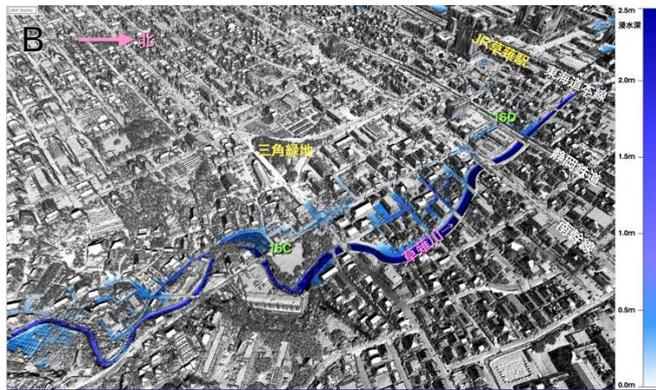
図 15 有度丘陵北縁の浸水深分布の鳥瞰図（範囲は図 13A に示す）。A:南東上空からの谷津沢川沿い（緑字は図 16B の撮影地点）、B:南東上空からの草薙川沿い（緑字は図 16C, D の撮影地点）。

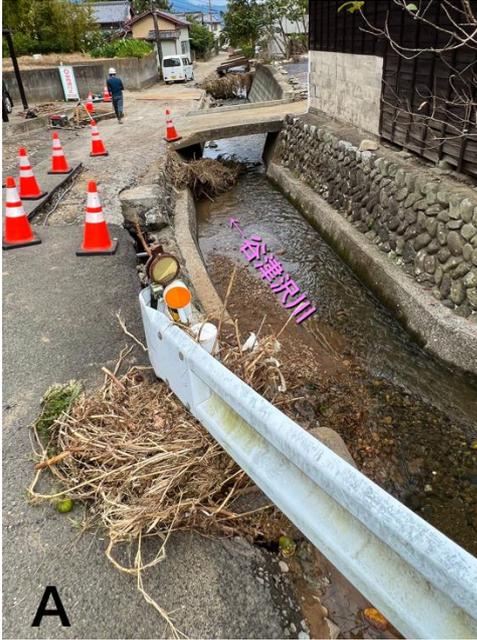
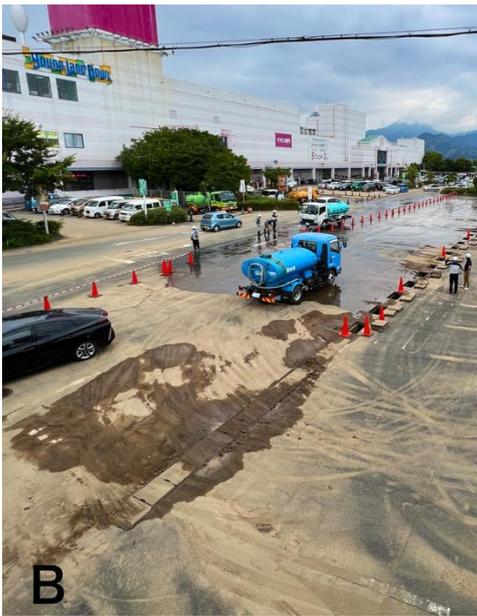
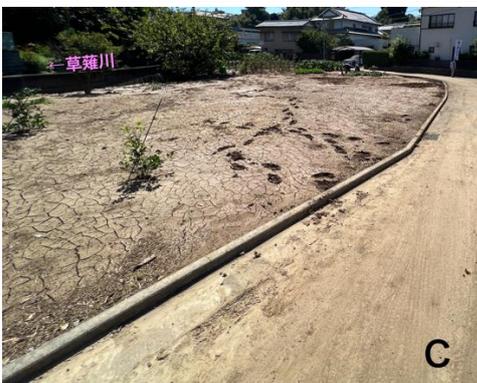
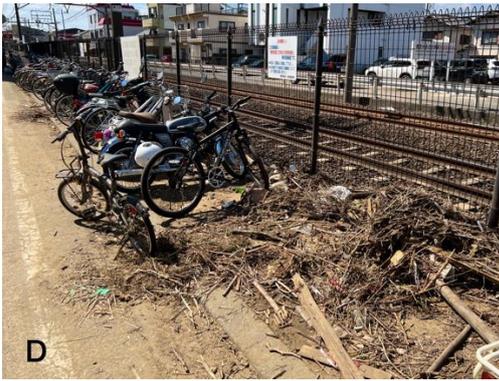
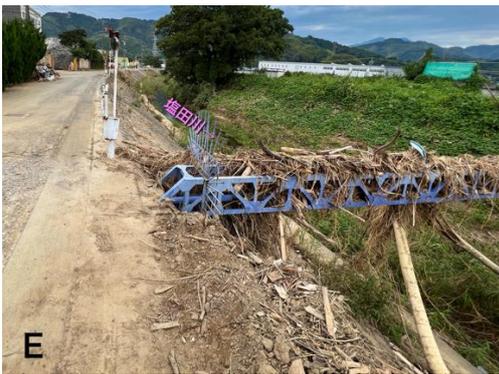
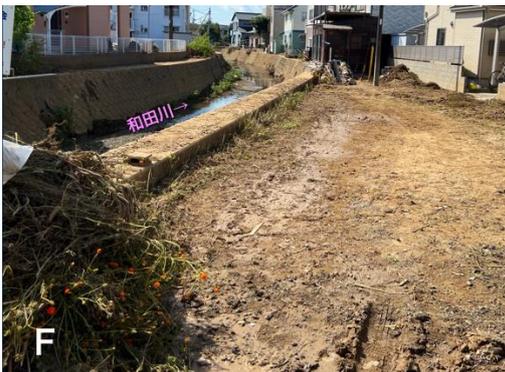
図 16 巴川支流の浸水被害の例. A:谷津沢川の越流箇所(清水区馬走, 2022年9月28日撮影, 位置は図13A), B:谷津沢川の越流による浸水被害(清水区馬走, 2022年9月28日撮影, 位置は図13A), C:草薙川(写真左奥に堤防)の越流箇所(清水区草薙, 2022年9月26日撮影, 位置は図13A), D:草薙川の越流による静岡鉄道沿線の被害(清水区草薙, 2022年9月26日撮影, 位置は図13A), E:塩田川の越流箇所(清水区大内, 2022年10月5日撮影, 位置は図14A), F:和田川の越流箇所(清水区石川新町, 2022年10月4日撮影, 位置は図11A).

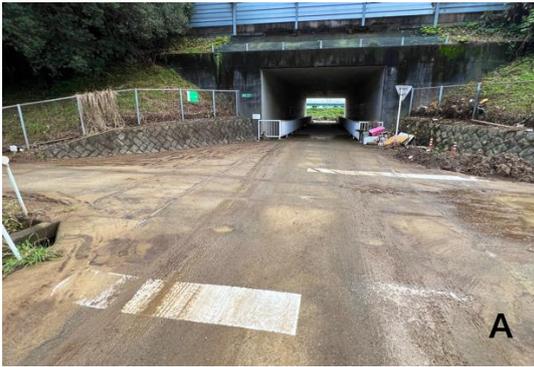
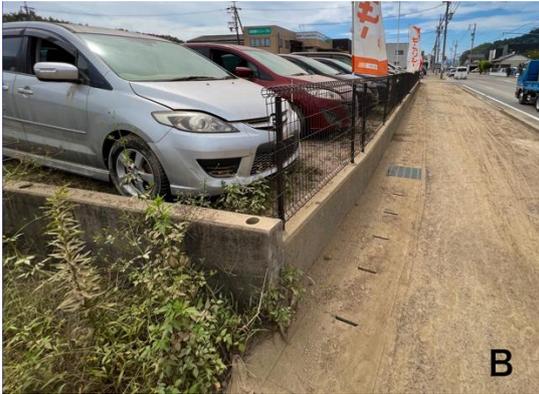
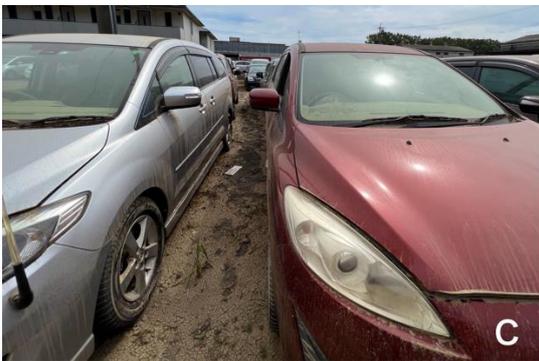
図 17 庵原山地南縁の浸水被害の例 (位置は図 14). A: 東名高速盛土の手前で水位を増した例 (清水区大内, 2022 年 10 月 8 日撮影). トンネル手前の金網に引っかかる草から浸水深 (2.2m) がわかる. B・C: 北街道沿いの浸水被害 (清水区鳥坂, 2022 年 10 月 3 日撮影). 展示された中古車は屋根やダッシュボード上に泥が付着し, 完全に水没したことがわかる.

また，支流全般として，道路や鉄道の下を通過する河道の断面積が不十分な箇所の手前で氾濫が生じている（図 17～22）。清水区大内付近では東名高速道路の高架盛土（図 17A），同区中吉田付近では JR 東海道線の盛土（図 20A）が，それぞれ排水を妨げて浸水被害を拡大したとみられる。両浸水地区はともに排水路の確保が十分でないように見受けられる。なお，JR 東海道線手前の吉田川の越流箇所は静岡県（2023）に示されているが，静岡市（2023）には示されていない。

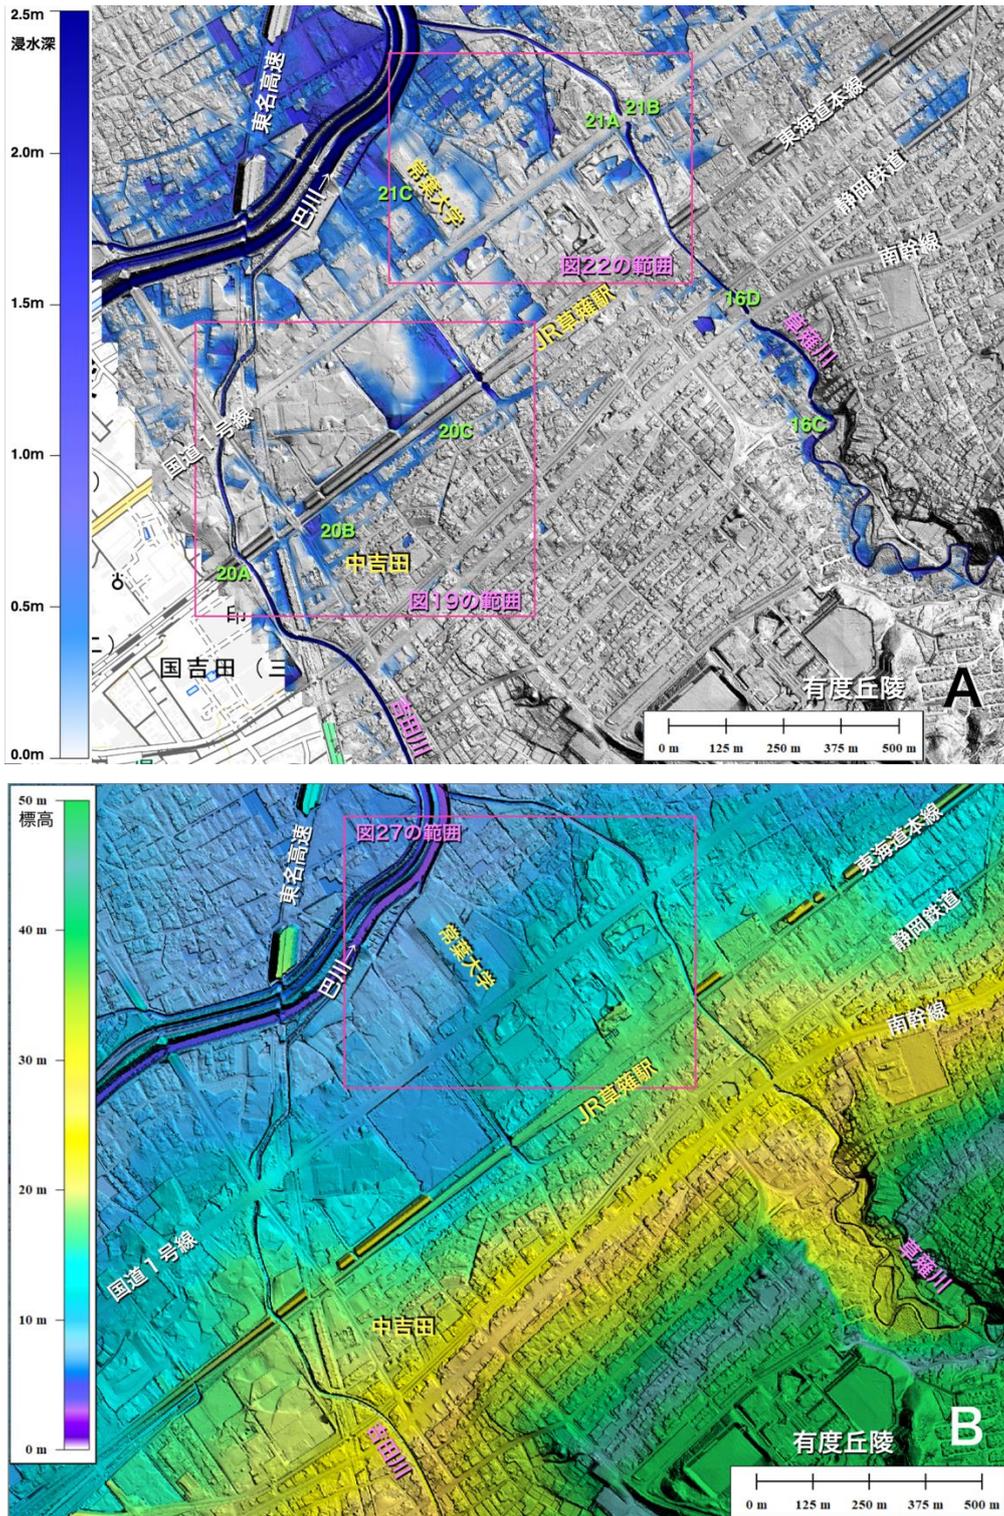
図 18 浸水深分布と地形の比較（草薙川と吉田川）. A:最大浸水深分布（図 4 A）の部分拡大図（ピンク枠は他図の範囲，緑字は図 16C～D，20～21 の撮影地点，背景図は国土地理院（2023a）），B:地形陰影段彩図（図 5 の部分拡大図，ピンク枠は他図の範囲）.

草薙川は国道 1 号線の橋が水路上の抵抗物となってあふれ（図 21A），扇状地がつくる天井川地形の両側の勾配に沿って国道 1 号線の路面上を東西に 500m ほど泥水が流れ（図 18），沿線の建物に被害を与えた（図 21B～C）。水系分析の結果，国道 1 号線に沿って両側に向けて発生する水の流れが裏付けられた（図 22）。この部分の越流は静岡県（2023）に示されておらず，静岡市（2023）は狭い範囲の浸水域として示すが，国道 1 号線に沿って広がったことを描いていない。

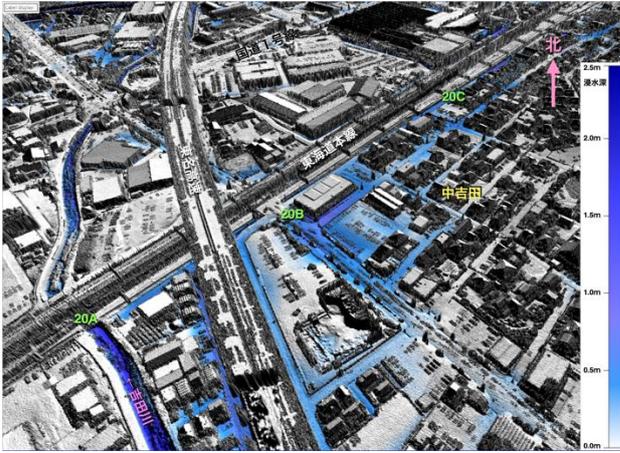
図 19 吉田川の浸水深分布の鳥瞰図（範囲は図 18A に示す，緑字は図 20 の撮影地点）.

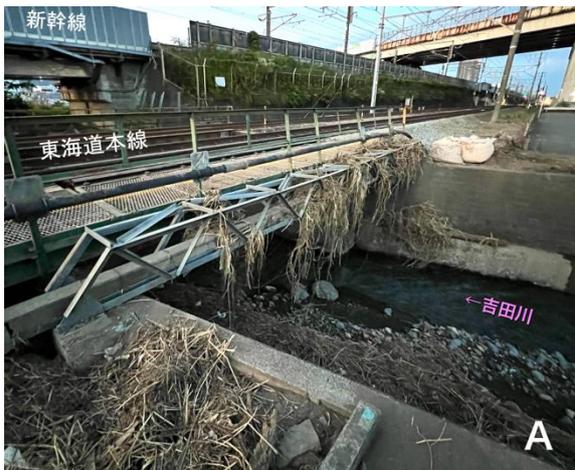
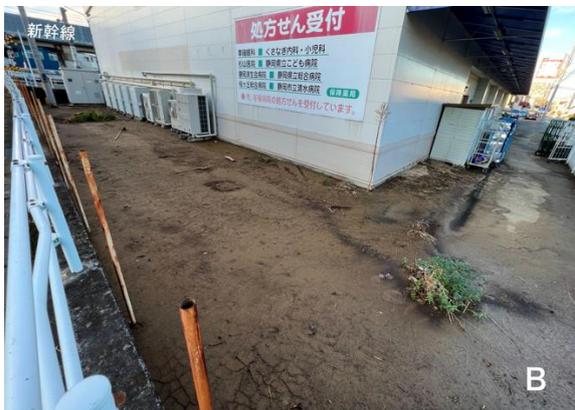
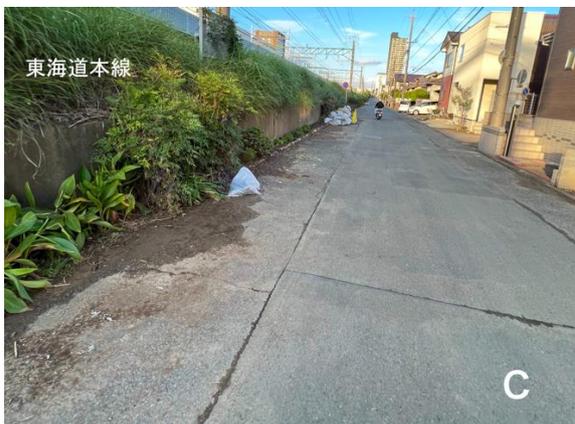
図 20 有度丘陵北縁（吉田川）の浸水被害の例（位置は図 18A, 19）. A: JR 東海道本線の橋梁手前での吉田川の越流点（駿河区中吉田，2022 年 10 月 1 日撮影）. 橋梁下の河道面積が不足したための越流とみられる. B: JR 東海道本線の中吉田踏切わきの店舗の浸水被害（駿河区中吉田，2022 年 10 月 10 日撮影）. A 図の地点での越流が原因とみられる. C: 東海道本線の盛土に沿った浸水被害（清水区中之郷，2022 年 10 月 10 日撮影）. A 図の地点での越流が達した低標高部にあたる.

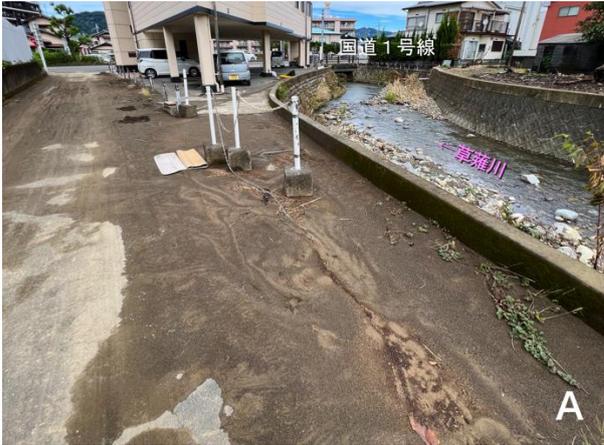
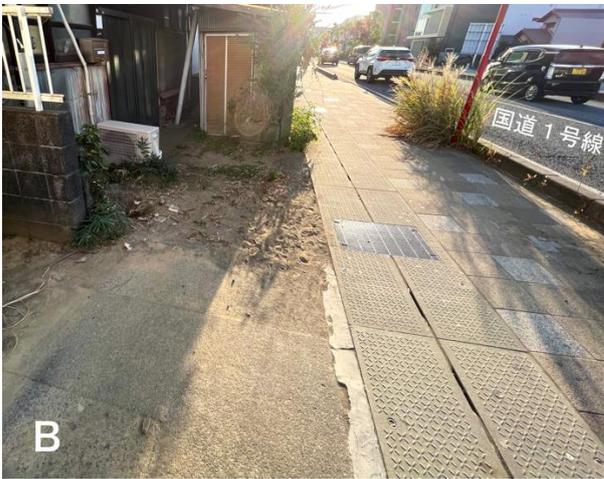
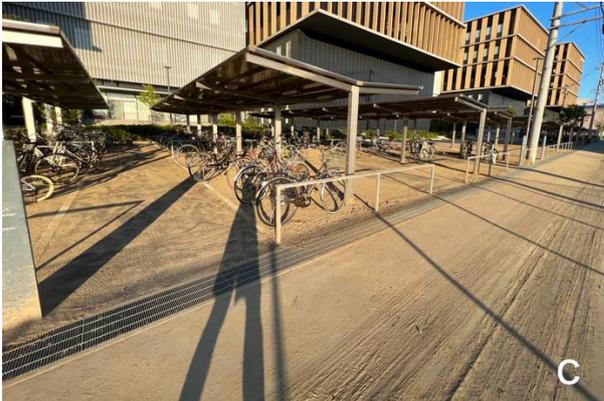
図 21 有度丘陵北縁（草薙川）の浸水被害の例（位置は図 18A, 22A）. A:国道 1 号線の手前で草薙川が越流（清水区草薙北, 2022 年 10 月 8 日撮影）, B:越流箇所東側の国道 1 号線沿いの被害（清水区楠新田, 2022 年 11 月 5 日撮影）, C:越流箇所西側の国道 1 号線沿いの被害（常葉大学草薙キャンパス, 2022 年 10 月 2 日撮影）.

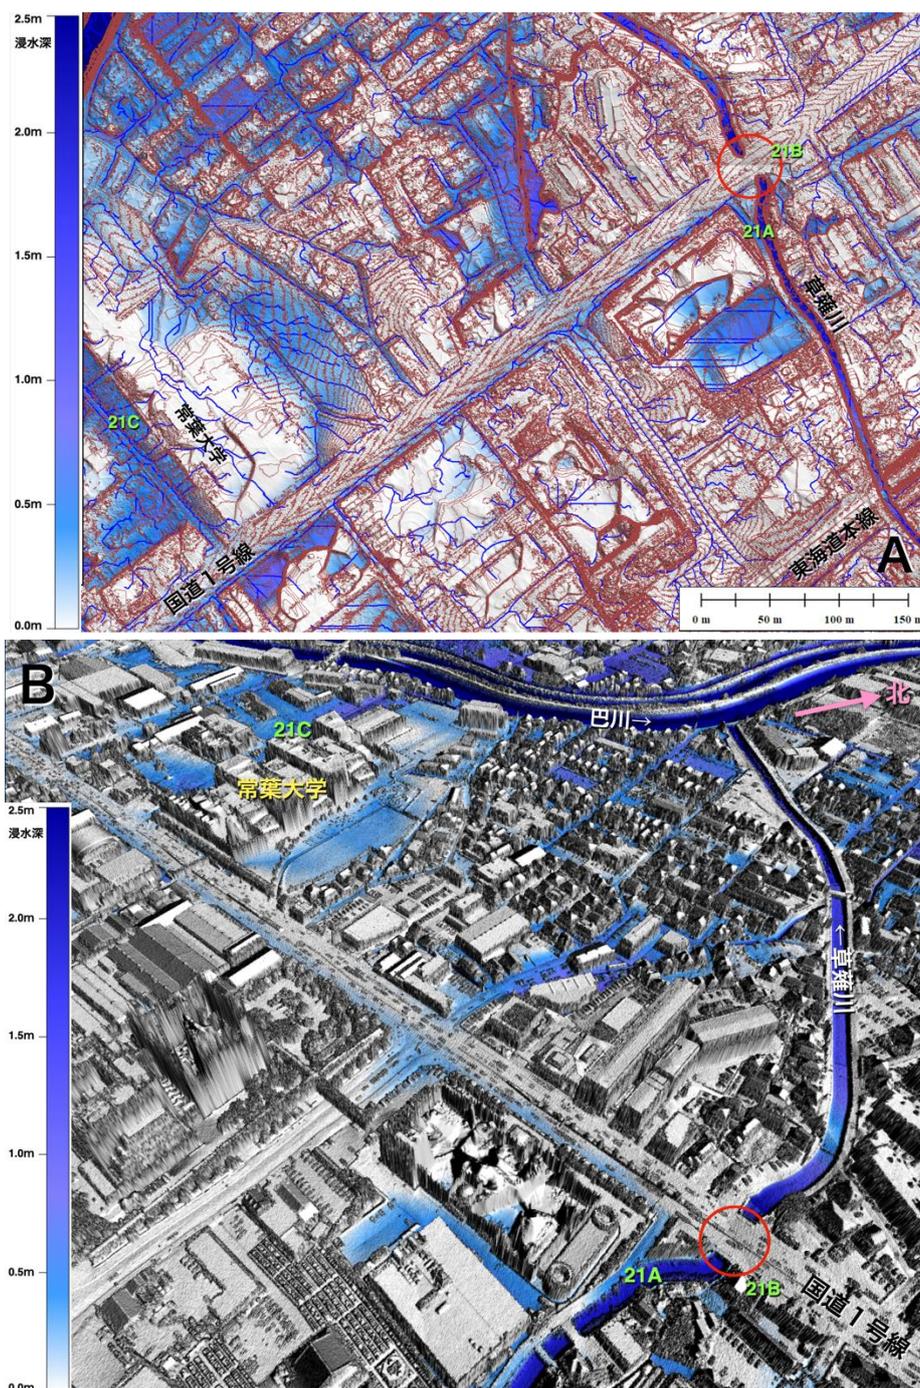
図 22 国道 1 号線の手前での草薙川の越流（範囲は図 18A に示す，緑字は図 21A. C の撮影地点）．A: 草薙川の越流先に関する水系分析（青太線：計算上の水系，茶細線：10cm 間隔の地形等高線，赤丸は国道 1 号線の最高部）．地形解像度が高いため，国道 1 号線の中心線に沿った盛り上がりが高線の形状に表現されている．B: 同範囲の南東上空からの鳥瞰図（赤丸は国道 1 号線の最高部，緑字は図 21A. C の撮影地点）．

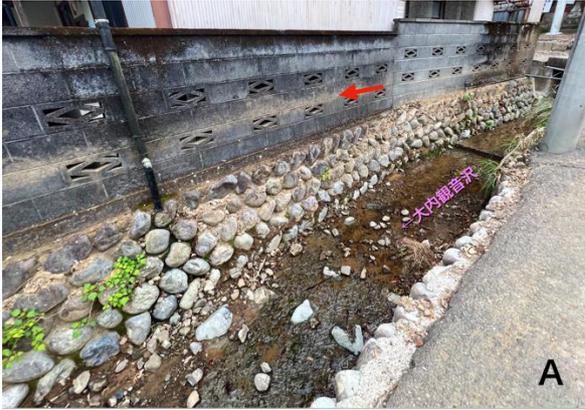
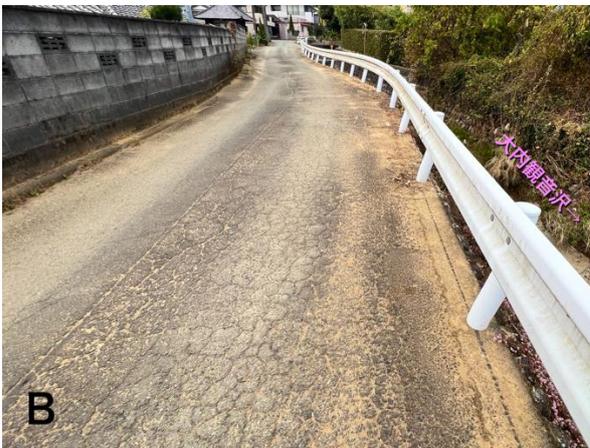
図 23 大内観音沢沿いの被害の例（位置は図 14A, 2022 年 11 月 17 日撮影）. A:扇状地の扇頂部付近を流れる大内観音沢沿いのブロック塀に残る泥痕（図の赤矢印）. 河道わきの市道面（写真右下）よりも高く、越流したことがわかる. B:その下流に沿う市道. 道路上の泥痕から全面的に越流したことがわかる.

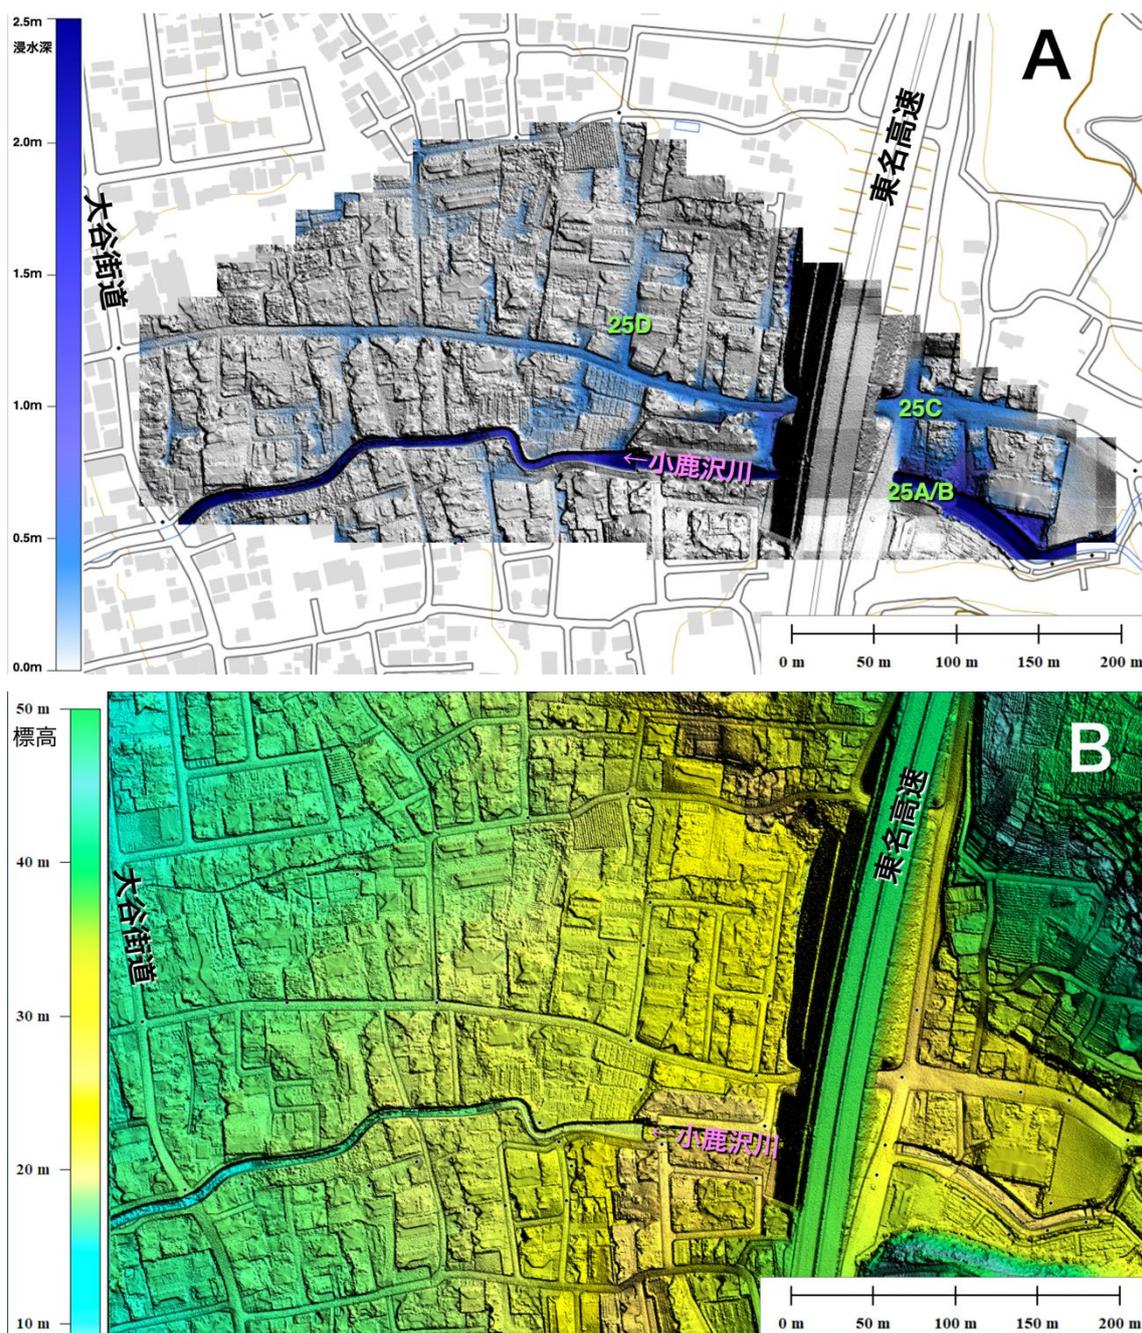
図 24 浸水深分布と地形の比較（小鹿沢川，範囲は図 1 に示す）．A：最大浸水深分布（緑字は図 25 の撮影地点，背景図は国土地理院（2023a）），B：地形陰影段彩図．
