2022 年台風 15 号による静岡県中部巴川下流域の河川氾濫 —現地調査と航空レーザー計測点群による分析—

**Flooding in the Lower Basin of the Tomoe River, Central Shizuoka Prefecture, Japan,
caused by Typhoon 15 in 2022
based on field survey and terrain analysis using aerial LiDAR point cloud**

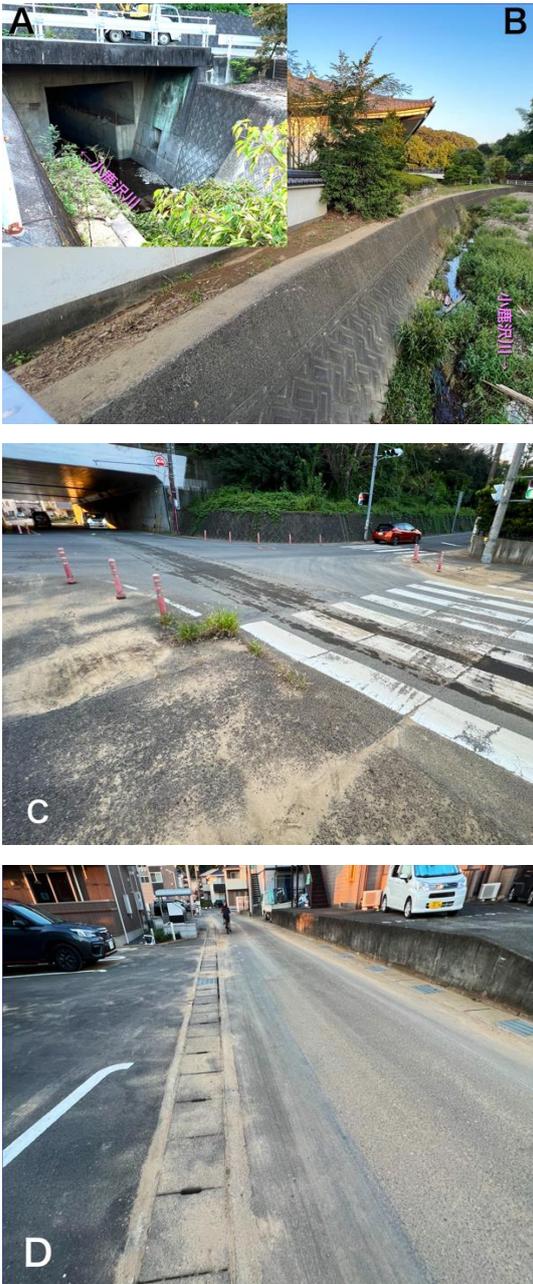
図 25 有度丘陵西縁（小鹿沢川）の被害の例（位置は図 24，2022 年 9 月 30 日撮影）. A: 東名高速の手前で小鹿沢川が越流，B: 越流の原因とみられる東名高速下の狭隘な水路トンネル，C: 越流は隣接した市道上に溢れ，右上の東名高速下のトンネルを流下，D: 市道トンネルの先にある住宅地の被害.

大内観音沢や中ノ谷川の氾濫（図 23）も扇状地がつくった天井川地形（図 14B）が災いしたものとみられるが，静岡県（2023）や静岡市（2023）には十分描かれていない。小鹿沢川も東名高速道路下の河道の断面積が不十分なため，その手前で氾濫して隣接した高架下の市道トンネルを洪水流が流れ，下流の市街地に被害を与えた（図 24，25）。この箇所の越流は静岡県（2023）に示されているが，静岡市（2023）には描かれていない。

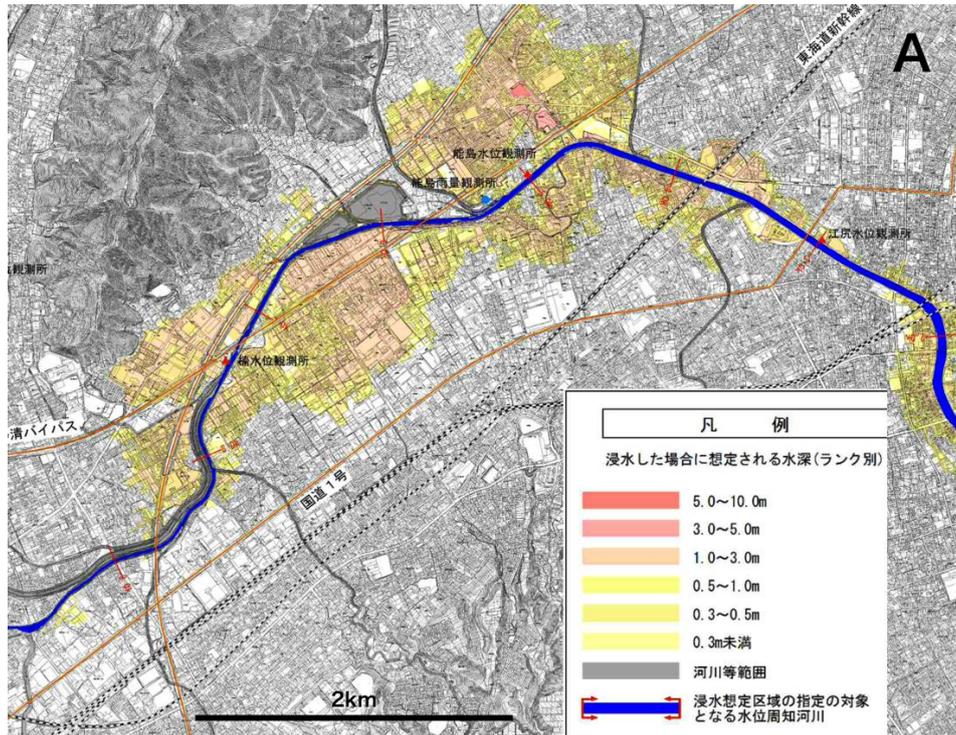
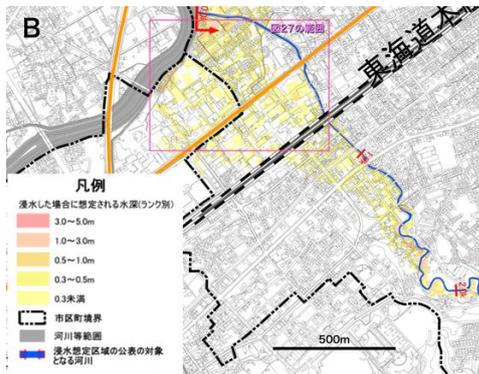
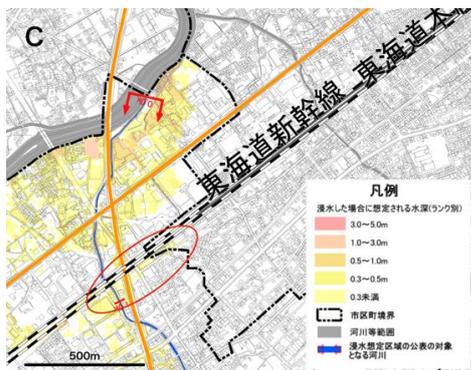
図 26 浸水想定図の例. A: 巴川本流 (図 4 A と同範囲), B: 草薙川 (図 18 と同範囲), C: 吉田川 (図 18 と同範囲, 赤丸で東海道本線手前での東側への越流を示す). A は計画規模 (支流分が含まれていないことに注意. 静岡県, 2017), B~C は想定最大規模 (静岡県, 2021).

浸水域の分布（図 4A）を既存の浸水想定図（静岡県，2017）と比較すると，巴川本流に関しては想定最大規模には遠く及ばず，おおむね計画規模の浸水（図 26A）に相当することがわかる。なお，計画規模の洪水シミュレーションは，今回の 8 割程度の 24 時間総雨量 326mm の仮定にもとづいている。

一方で，支流については計画規模の浸水想定図が公表されていないが，吉田川・草薙川・山原川・大沢川の氾濫は，想定最大規模の浸水想定図（静岡県，2021）とおおむね合っているように見える（図 26B，C）。東海道本線の手前での吉田川の氾濫の様態や規模も類似している（図 26C）。一方で，塩田川・小鹿沢川・大慈悲院川などの浸水想定は今回の浸水域より明らかに過大である（図 2 に示す大慈悲院川沿いも今回調査したが越流や浸水域を全く見つけることができなかった）。想定最大規模の浸水図策定においては今回の雨量の約 8 割増

しの 24 時間総雨量 740mm が仮定されているが、今回の豪雨の総雨量のほとんどは 12 時間以内に降ったものなので、先に述べた吉田川などの一部の支流域にとっては想定最大規模と同等の厳しい状況となったのかもしれない。

ただし、国道 1 号線との交点における草薙川の越流は、浸水想定図（図 26B）には表現されていない。浸水想定図の氾濫シミュレーションで用いられた数値標高モデルが 25m メッシュと粗いため（図 27A）、細部を表現できなかったとみられる。どの程度まで細部を表現するかは計算速度との兼ね合いとなるが、格段に解像度の高い静岡県点群データにもとづく数値標高モデル（図 27B）を用いた浸水想定図の更新が望まれる。また、その際には建物と樹木を含む DSM（図 27C）を用いれば、地表構造物の影響を反映した浸水想定図が作成できるだろう。

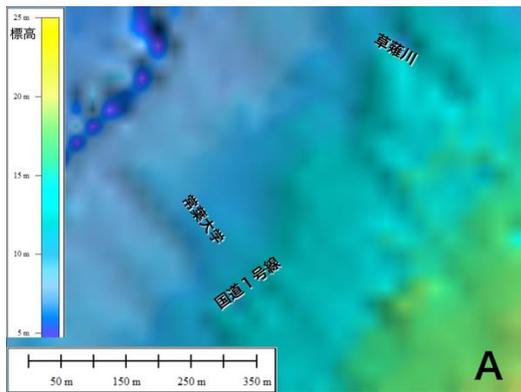
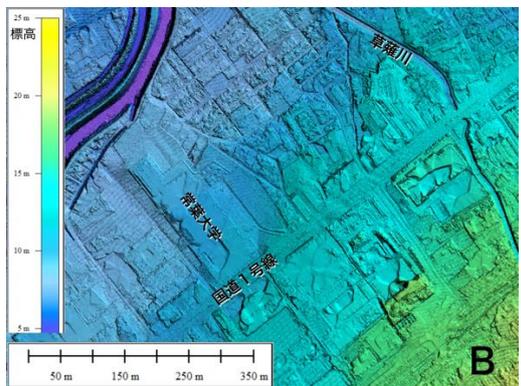
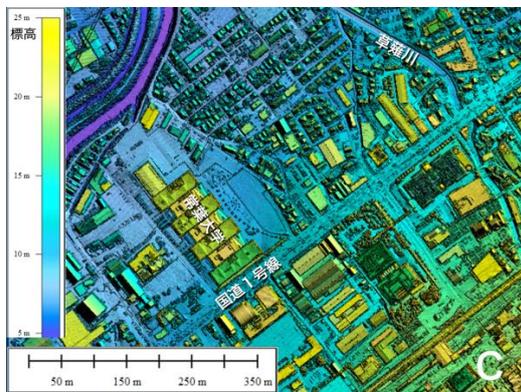
図 27 数値標高モデルのメッシュサイズと解像度の関係（範囲は図 18B に示す）。A：静岡県点群にもとづく地盤標高モデル（DTM）の解像度を 25mメッシュに落として作成した地形図（陰影段彩図），B：静岡県点群にもとづく地盤標高モデル（DTM）のもつ本来の解像度で作成した詳細地形図（陰影段彩図），C：静岡県点群にもとづく地表標高モデル（DSM）から作成した建物と樹木を含む詳細地形図（陰影段彩図）。
